FICHE D'INFORMATION

des traits ou laisses de la crue

ENVIRONNEMENT ET RISQUES NATURELS

Cours d'eau : Tourmente

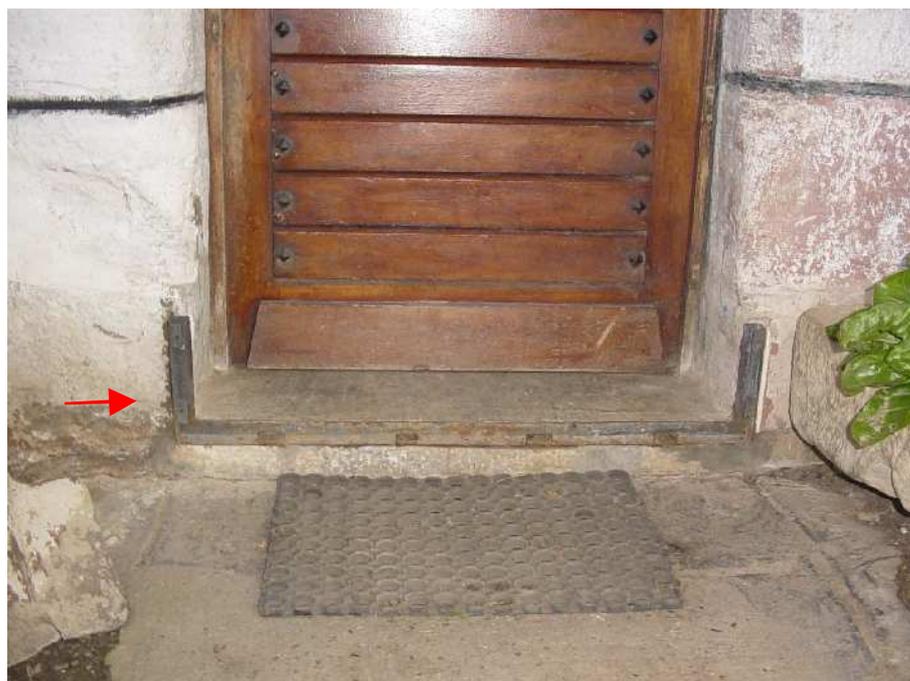
N° : 1

Support : seuil de la porte

Niveau par rapport au terrain : 10 cm

Lors de la crue du 10 et 11 juillet 1997, l'eau n'est pas rentrée dans le moulin. Selon la propriétaire, en octobre 1960 l'eau est rentrée dans le moulin, au seuil de la porte, il avait de 0,80 à 1 m d'eau.

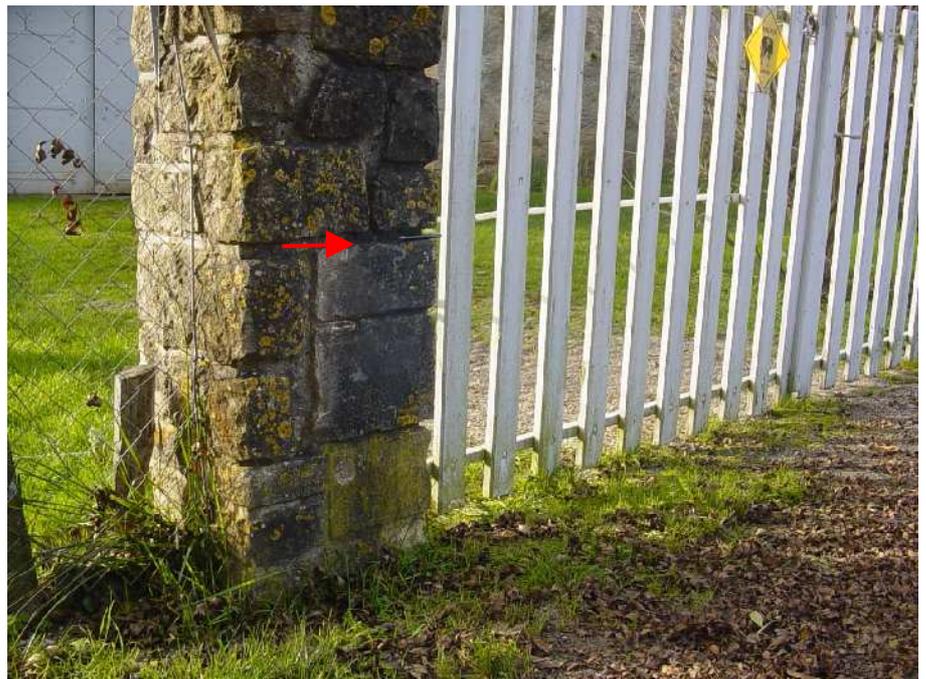
N° : 2

Support : seuil du portail

Niveau par rapport au terrain : 70 cm

Lors de la crue du 10 et 11 juillet 2001, le moulin a été inondé. Au portail du moulin il avait environ 70 cm d'eau avec des courants assez forts.

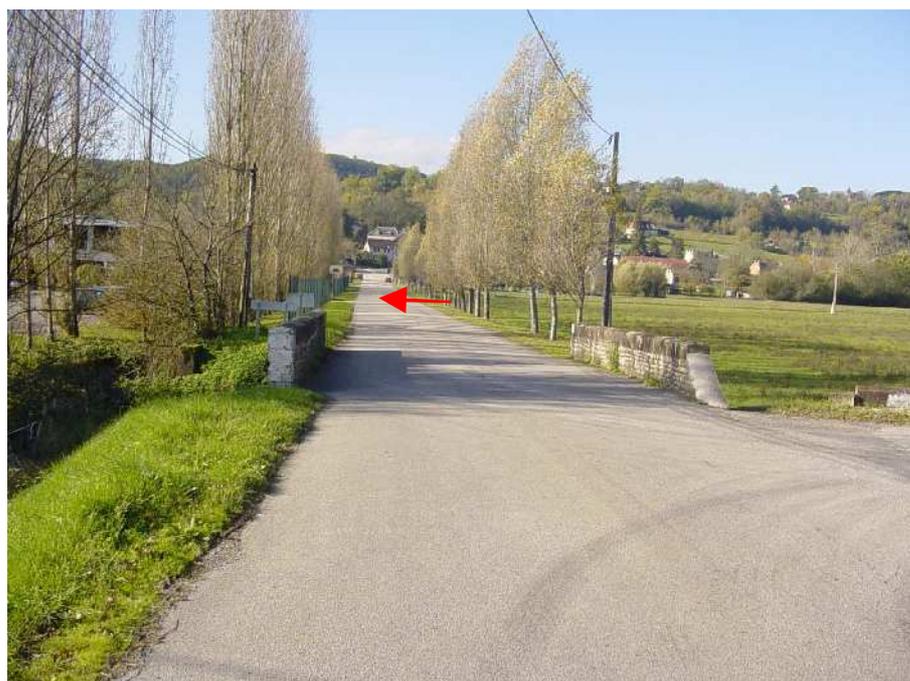
N° : 3

Support : sur la route

Niveau par rapport au terrain : 80 cm

Le témoin, Mr. Simbelie, a connu deux crues importantes (4 octobre 1960, 10 et 11 juillet 1997) qui ont coupées la RD 19. Lors de la crue de 10 et 11 juillet 1997, il avait environ 0,80 m sur la route entre le pont sur la Tourmente et la gare de Turenne. A l'époque il y avait une usine de fabrication des Batteries (remplacée par la distillerie de Collanges-Rouges) qui a été inondé.

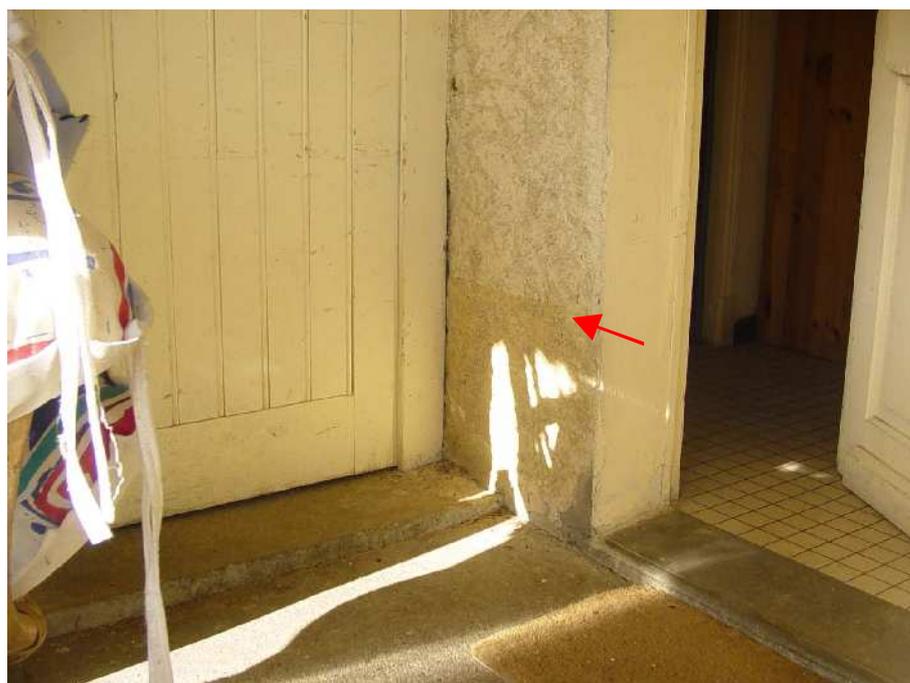
N° : 4

Support : seuil de la porte

Niveau par rapport au terrain : 40 cm

Le témoignage, Mr. Bassuan, a connu deux crues importantes (4 octobre 1960, 10 et 11 juillet 1997) qui ont inondées sa maison. Sur la photo on voit le niveau de la crue du 11 juillet 1997, environ 0,40 m.

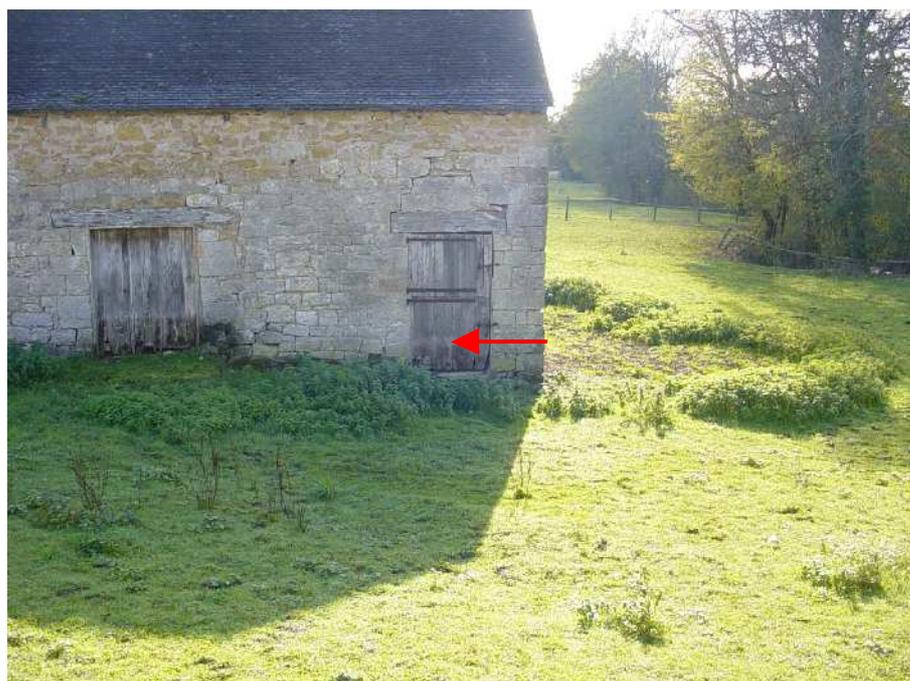
N° : 5

Support : seuil de la porte

Niveau par rapport au terrain : 60 cm

Selon le témoignage de Mr. Simbelie, la grange a été inondée par les crues du 4 octobre 1960 et du 11 juillet 1997. Il avait environ 0,60 m d'eau au seuil de la grange.

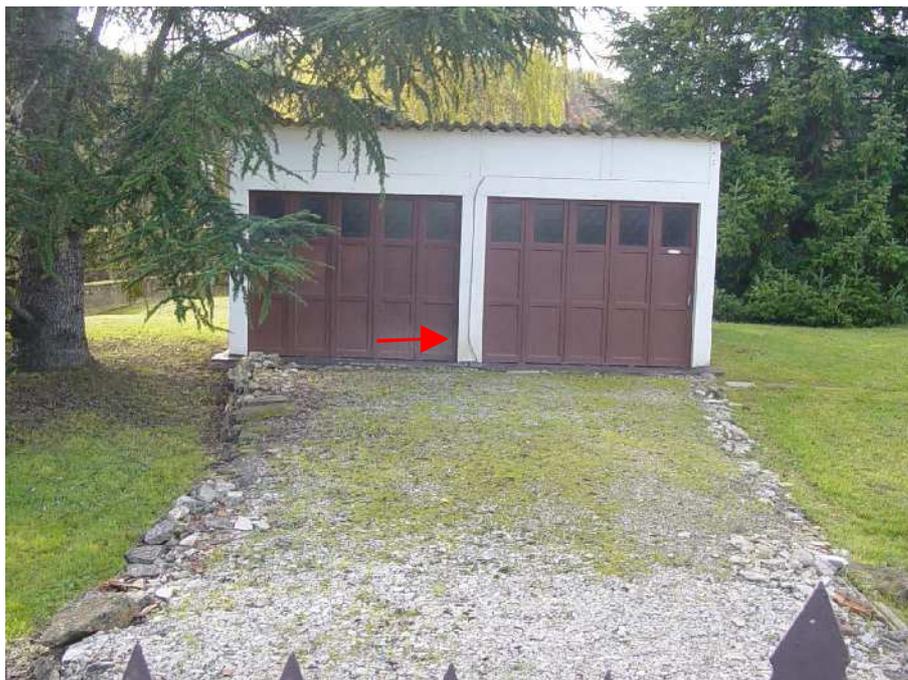
N° : 6

Support : seuil du garage

Niveau par rapport au terrain : 20 cm

Altitude en m NGF : 145,98 m

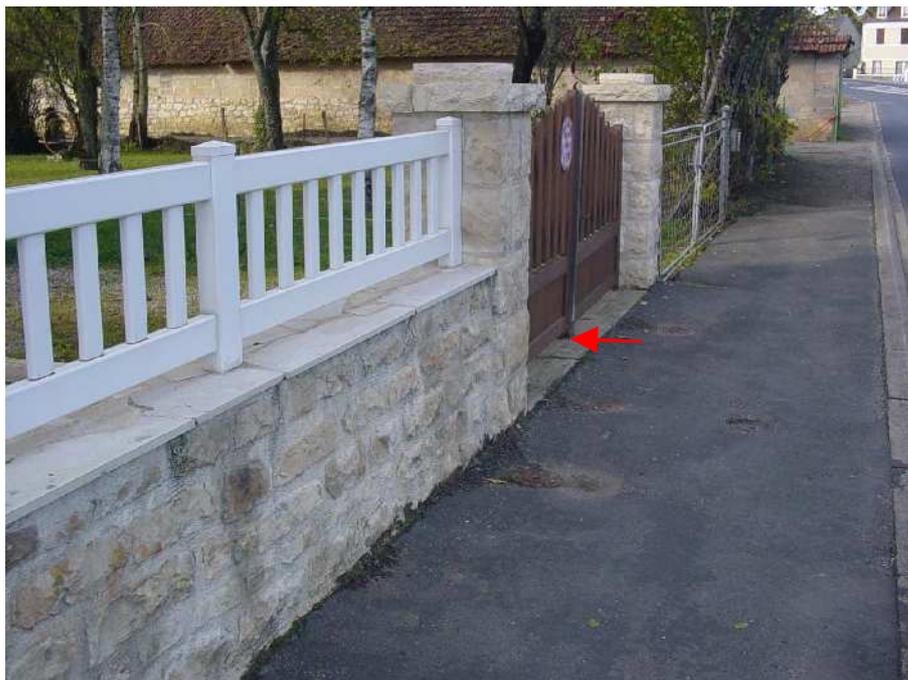
N° : 7

Support : Pilier du portail

Niveau par rapport au terrain : 0 cm

Lors de la crue du 6 juillet 2001, l'eau est arrivée jusqu'au portail.

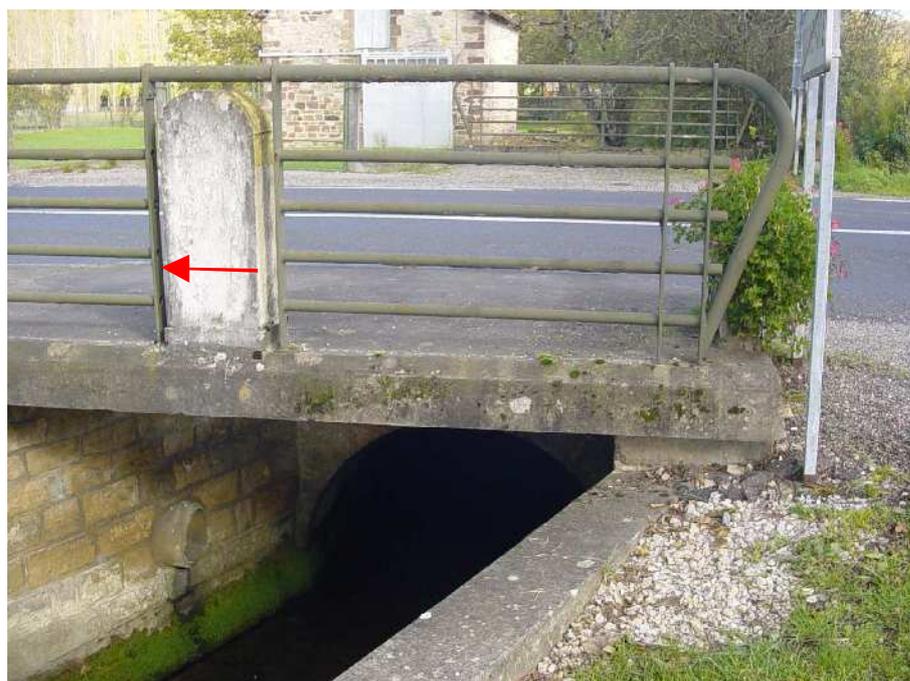
N° : 8

Support : sur la route

Niveau par rapport au terrain : 40 cm

Lors de la crue du 6 juillet 2001, la RD 20 a été coupée par une hauteur de 40 cm.
