COMPAGNIE FRANÇAISE DE MOKTA

DOSSIER DE DECLARATION D'ARRET DEFINITIF DES TRAVAUX MINIERES

**TOME 3 : BILAN DES EFFETS DES TRAVAUX MINIERES
ET DE LEUR ARRET SUR LA STABILITE DES TERRAINS EN
SURFACE – ÉTUDE DES ALEAS ET RISQUES RESIDUELS**

Site de la Barrière

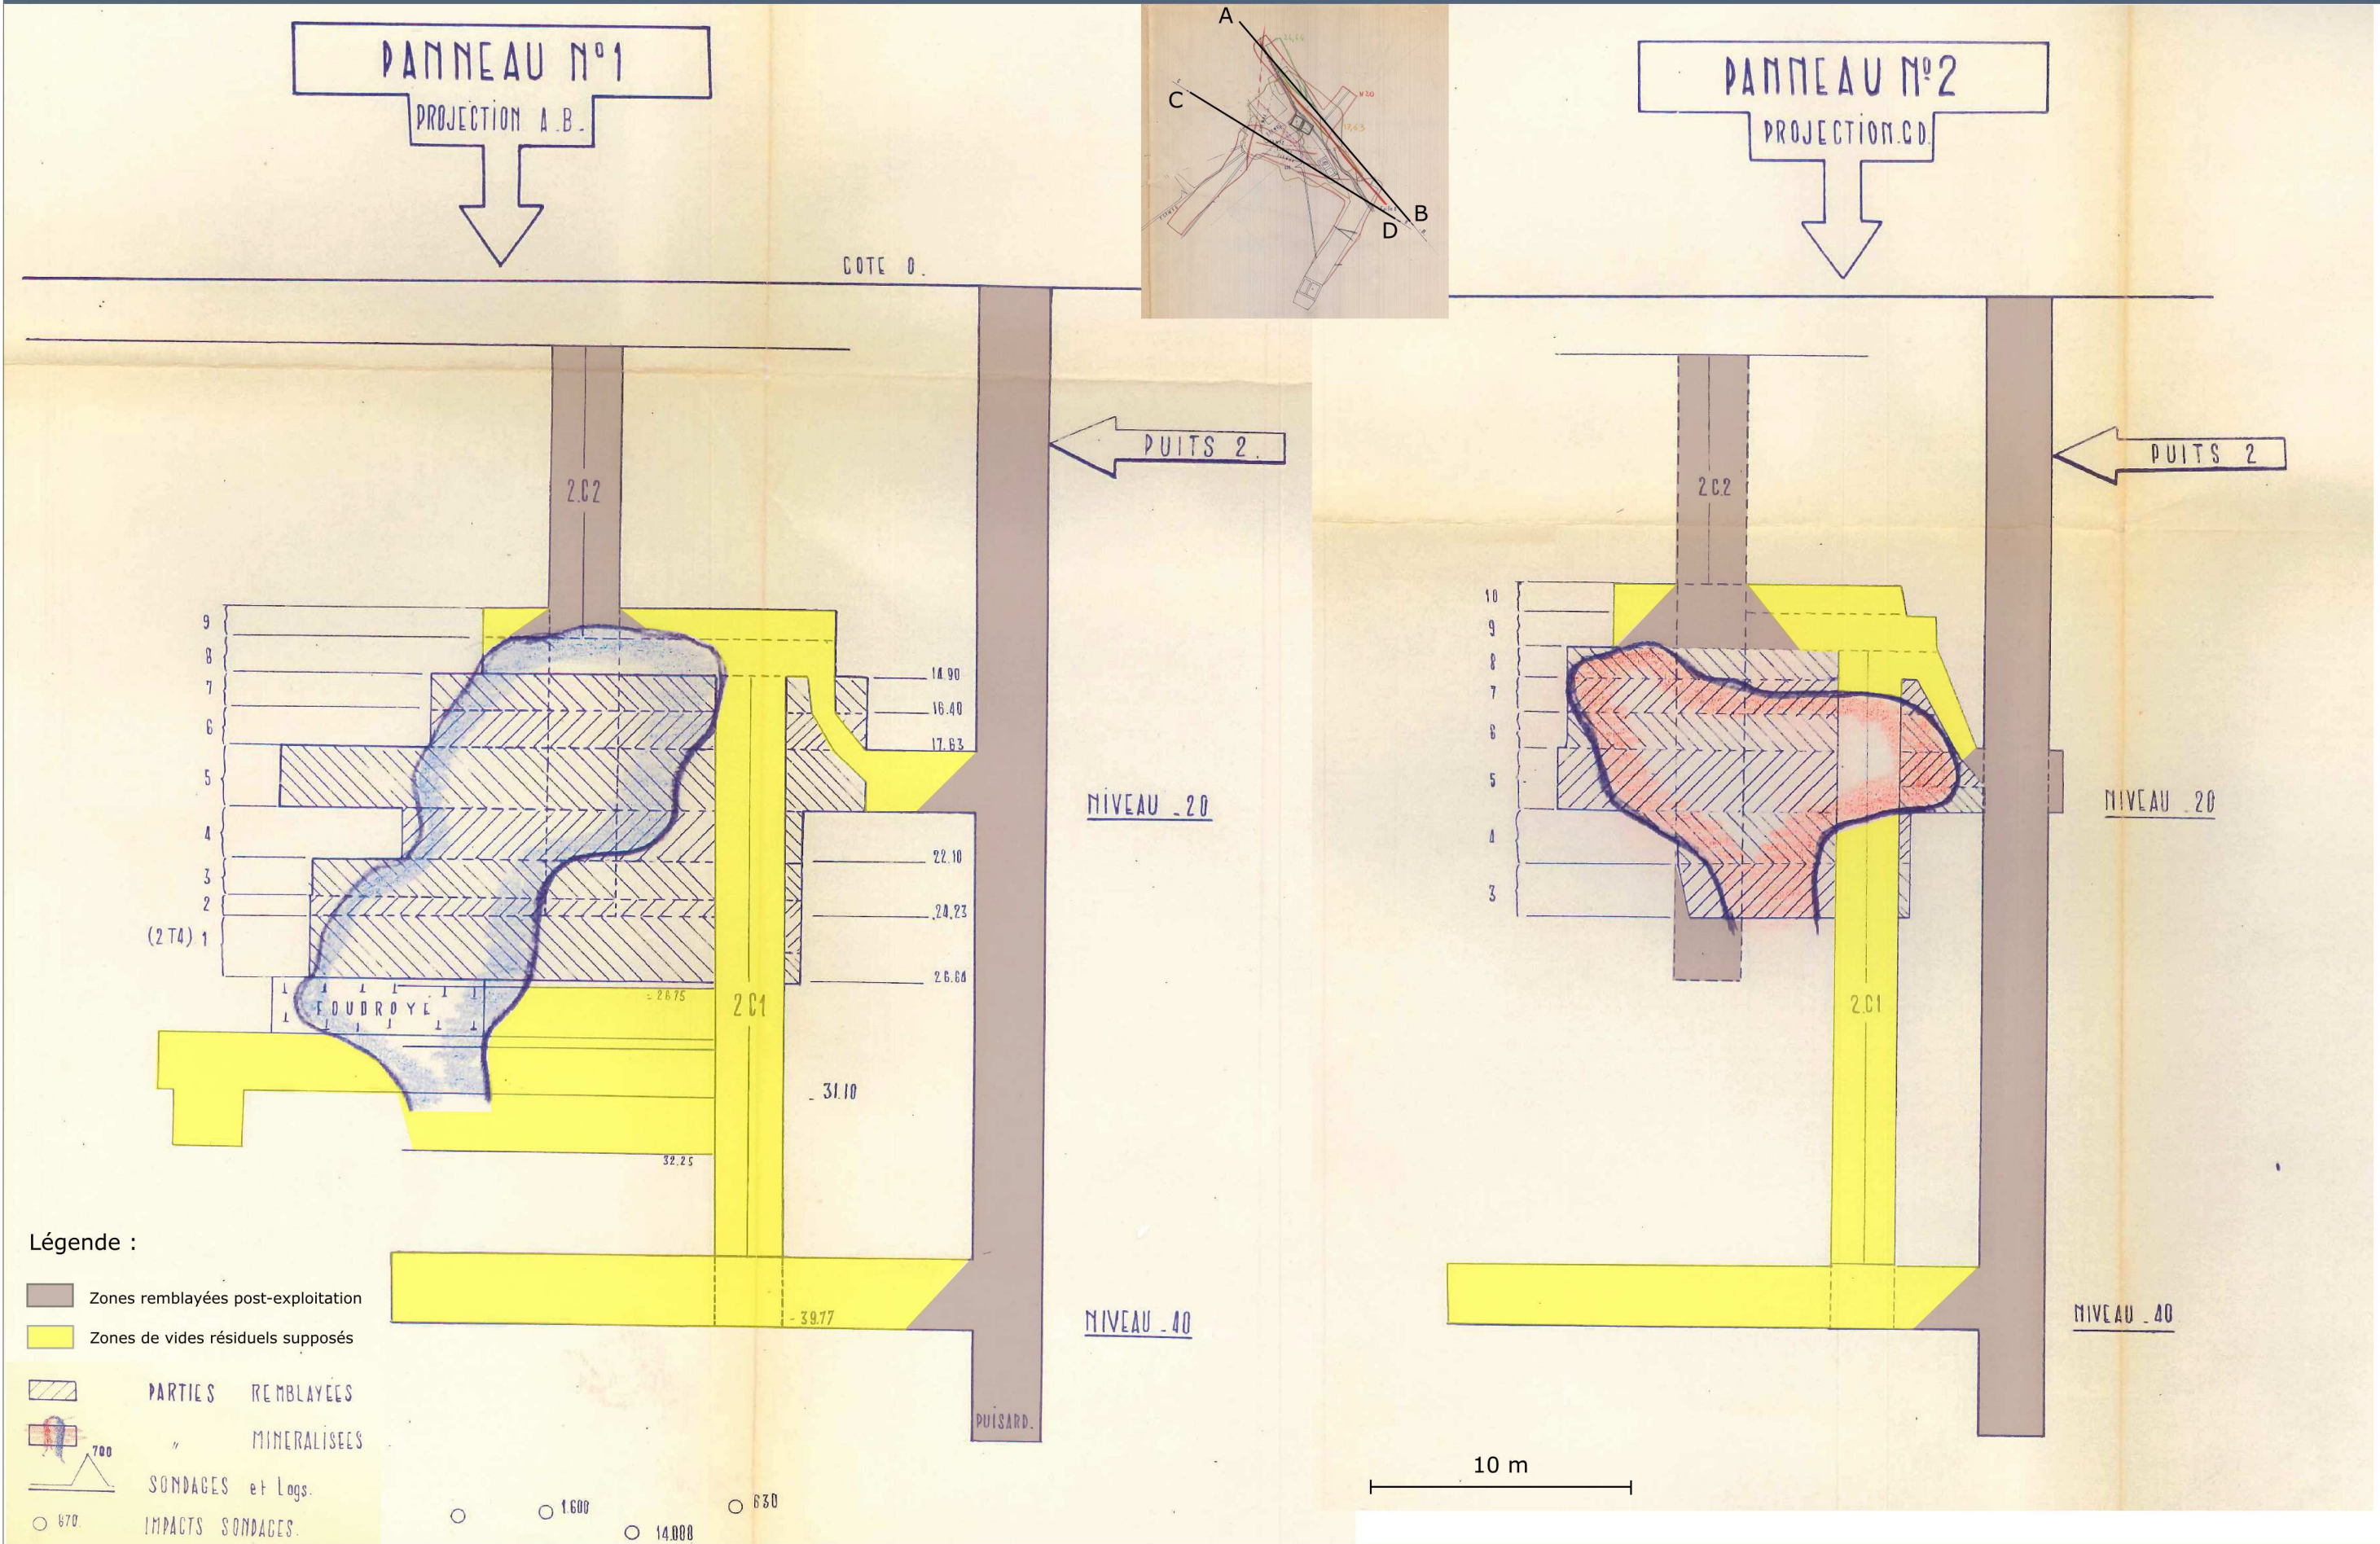
COUPES DES TRAVAUX MINIERS ET VIDES RESIDUELS SUPPOSES

Ces vides résiduels supposés sont localisés sur le document ci-après. Les vides existant dans les niveaux -14,90, -31,10 et -32,25 ne sont pas cartés par manque d'information.

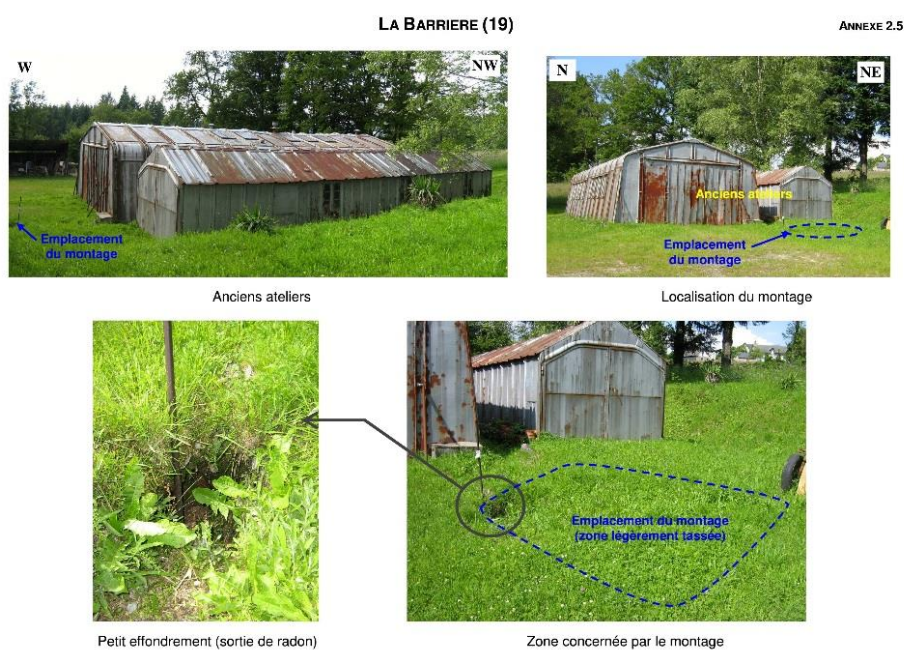
Figure 11 : Extrait de la fiche de chantier établie par AREVA en 2008 concernant le montage
LA BARRIERE (19) ANNEXE 2.5

« L'emplacement du montage, situé à proximité immédiate des anciens ateliers est visible du fait d'un léger tassement de la zone avec un petit effondrement signalé par un piquet par le propriétaire actuel du terrain.

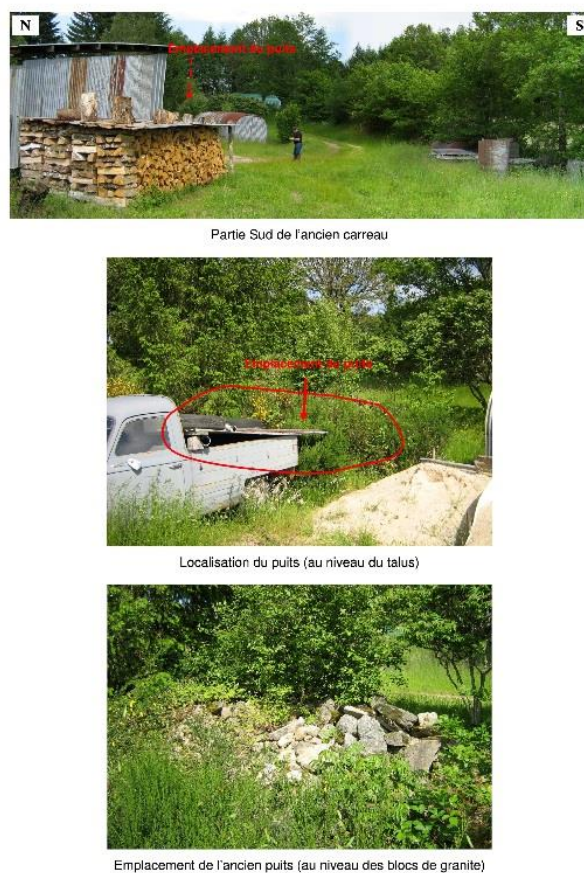
Figure 12 : Extrait de la fiche de chantier établie par AREVA en 2008 concernant le puits

L'emplacement du puits n'est plus visible, celui-ci est localisé au niveau du talus bordant l'ancien carreau».

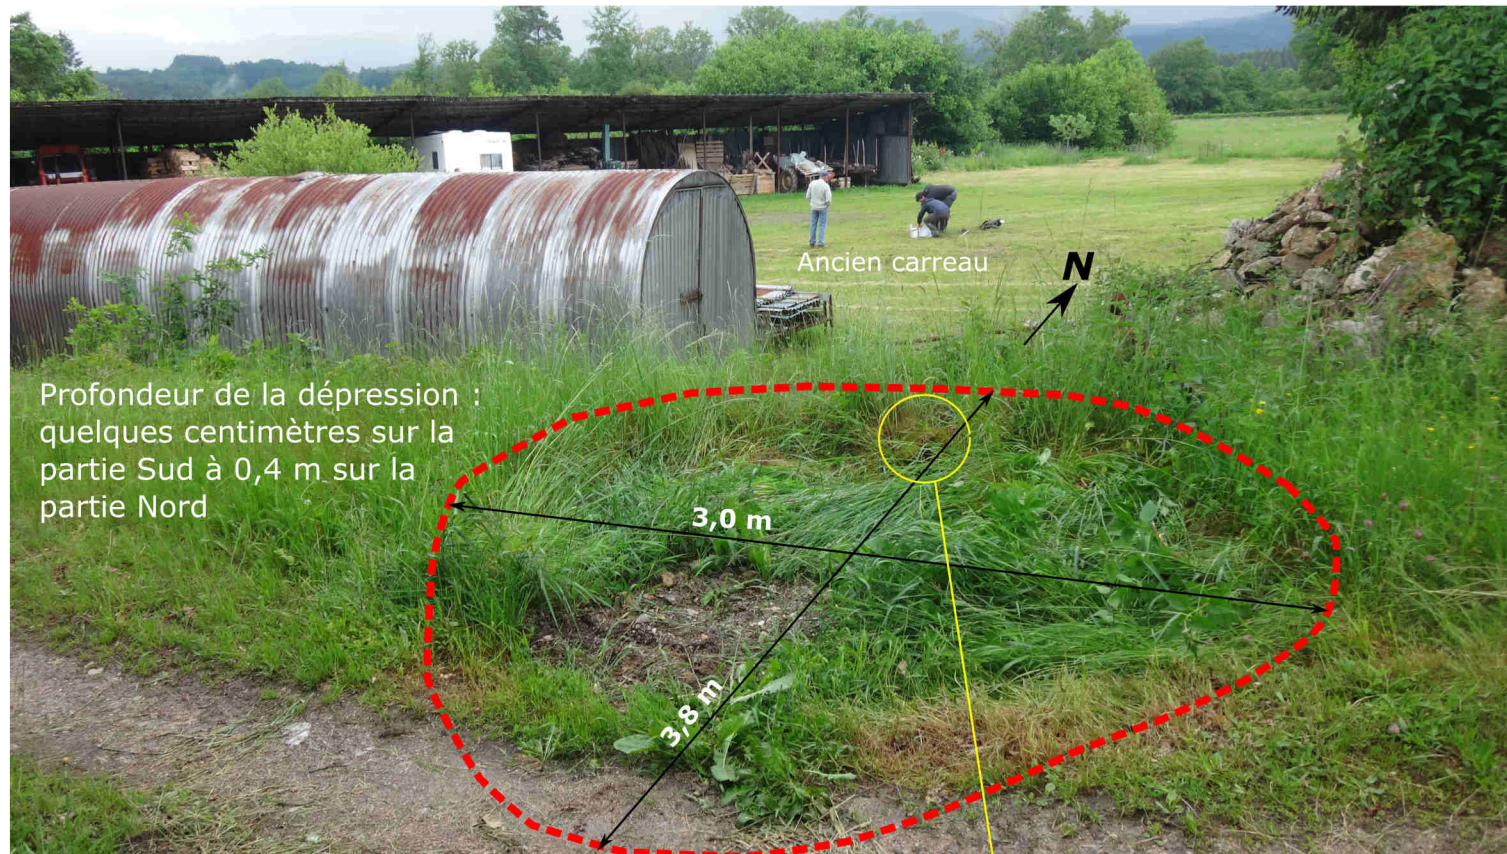
Zone de tassement des remblais au droit de l'ancien puits, sur le talus bordant le chemin

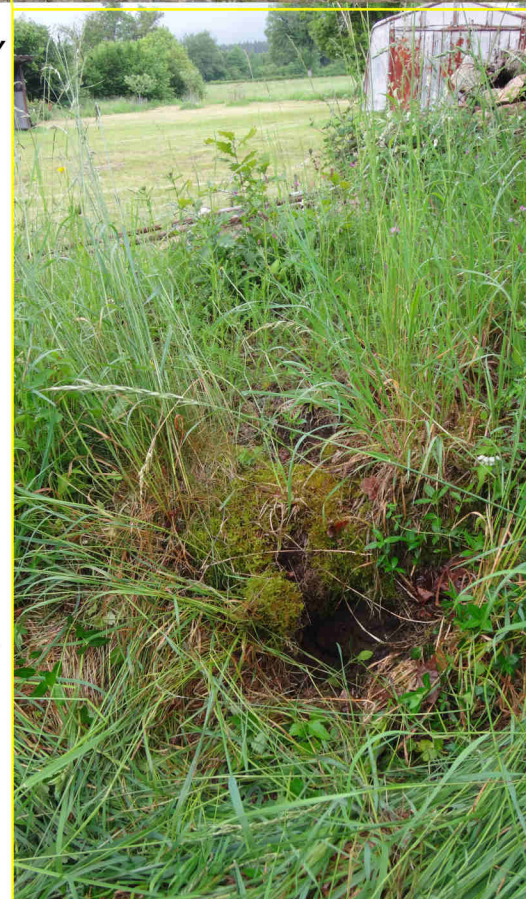
Petite cavité superficielle dans les remblais : tassement plus important

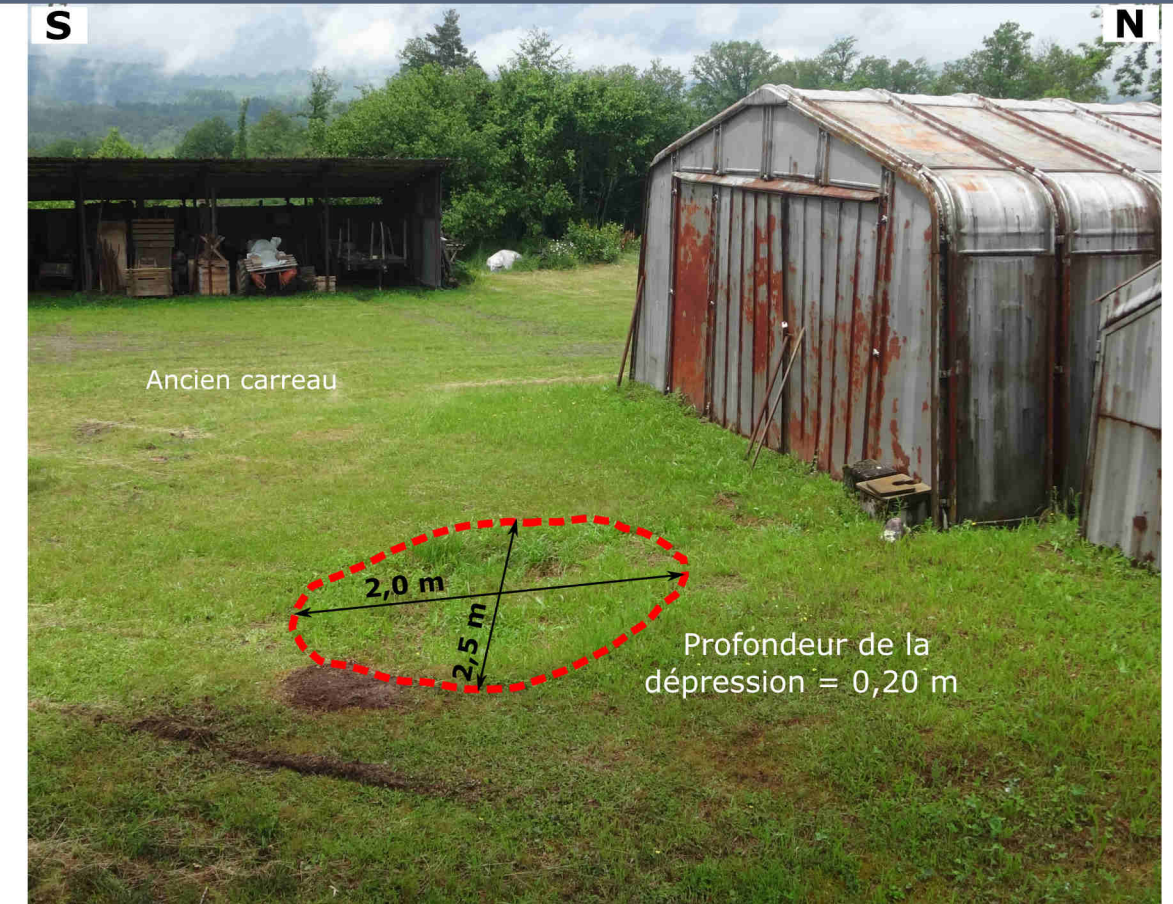
Zone de tassement des remblais au droit de l'ancien montage
