COMMUNE DE SALON LA TOUR (19)

AVIS HYDROGEOLOGIQUE

Captages Duprat, Verdier et la Courie

(Décembre 2020)

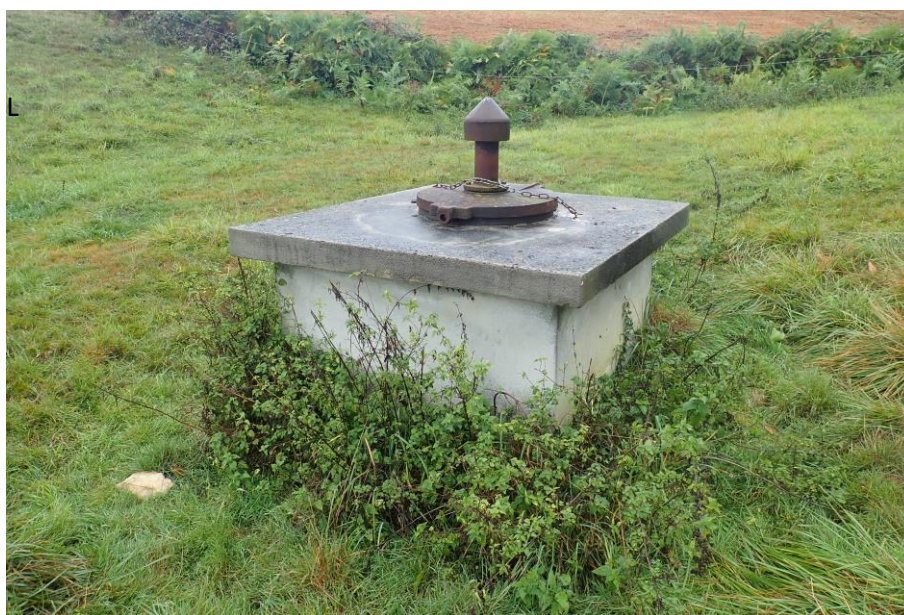
Le regard de captage Duprat (22/09/20).

Le regard de captage, implanté à une quinzaine de mètre du PPI, est un ouvrage en béton semi-enterré de 2,2 m de profondeur. Il est fermé par un tampon de visite en fonte muni d'une cheminée d'aération (modèle Foug). La fermeture du tampon est H.S, il est maintenu fermé par une chaîne cadenassée.

L'ouvrage est dans un état correct. Ses abords sont dégradés par le piétinement des animaux. La maçonnerie extérieure commence à se dégrader. A l'intérieur, l'agressivité de l'eau provoque un début de désagrégation du béton du bassin de réception.

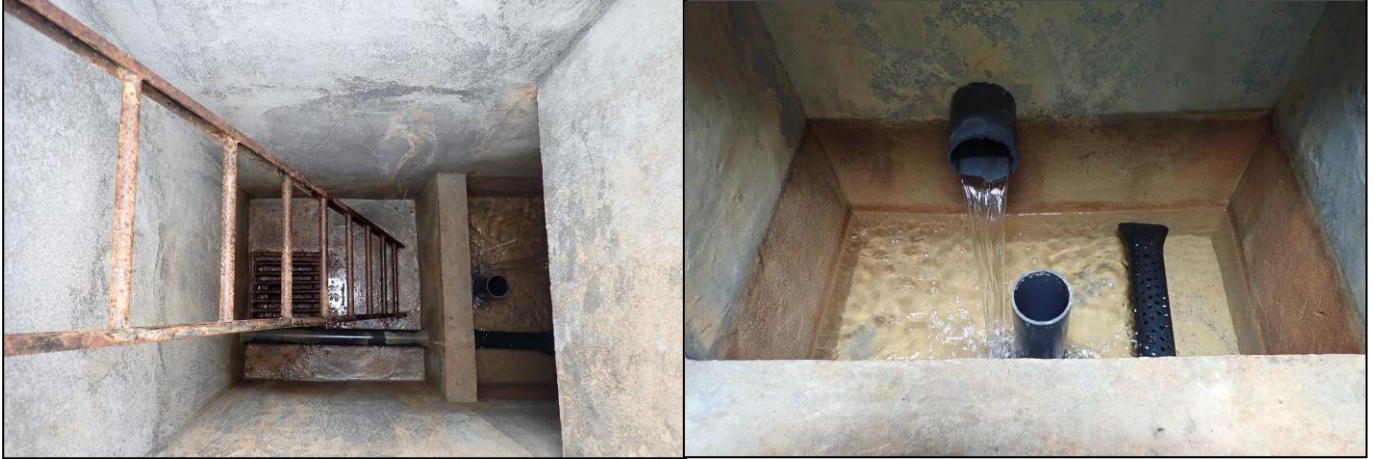
Intérieur du regard de captage Duprat (22/09/20).

L'accès se fait au moyen d'une échelle en fer rouillée. La chambre de visite est munie d'un siphon de sol protégé par une grille.

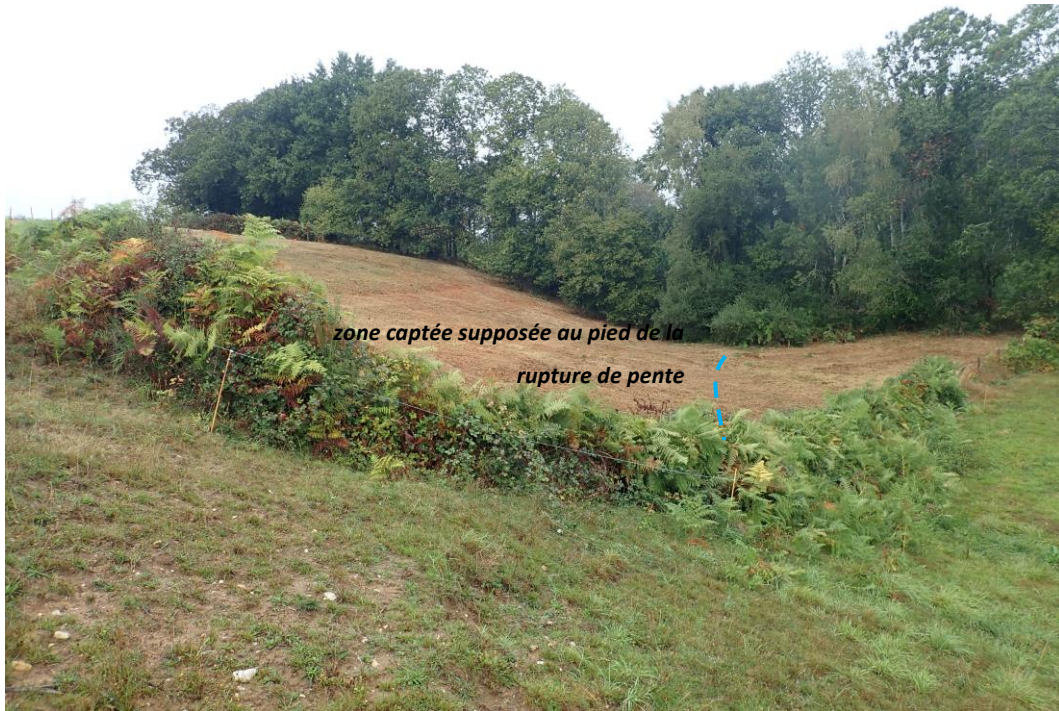
Le captage serait constitué de deux drains mais leurs localisations précises ainsi que leurs profondeurs sont inconnues. Au vu de la topographie du site, il semble que les zones captées se trouvent dans la partie basse du PPI, au pied d'une rupture de pente bien marquée.

Le périmètre est clôturé (poteaux béton et piquets en bois), un portail en fer qui ne tient plus constituait l'entrée du PPI. L'ensemble est en mauvais état (vestiges de poteaux, bordures envahies par la végétation) et ne joue plus son rôle (des déjections ont été observées à l'intérieur du périmètre).

Le captage Duprat (22/09/20). Le P.P.I. et la zone d'implantation supposée du ou des drains.

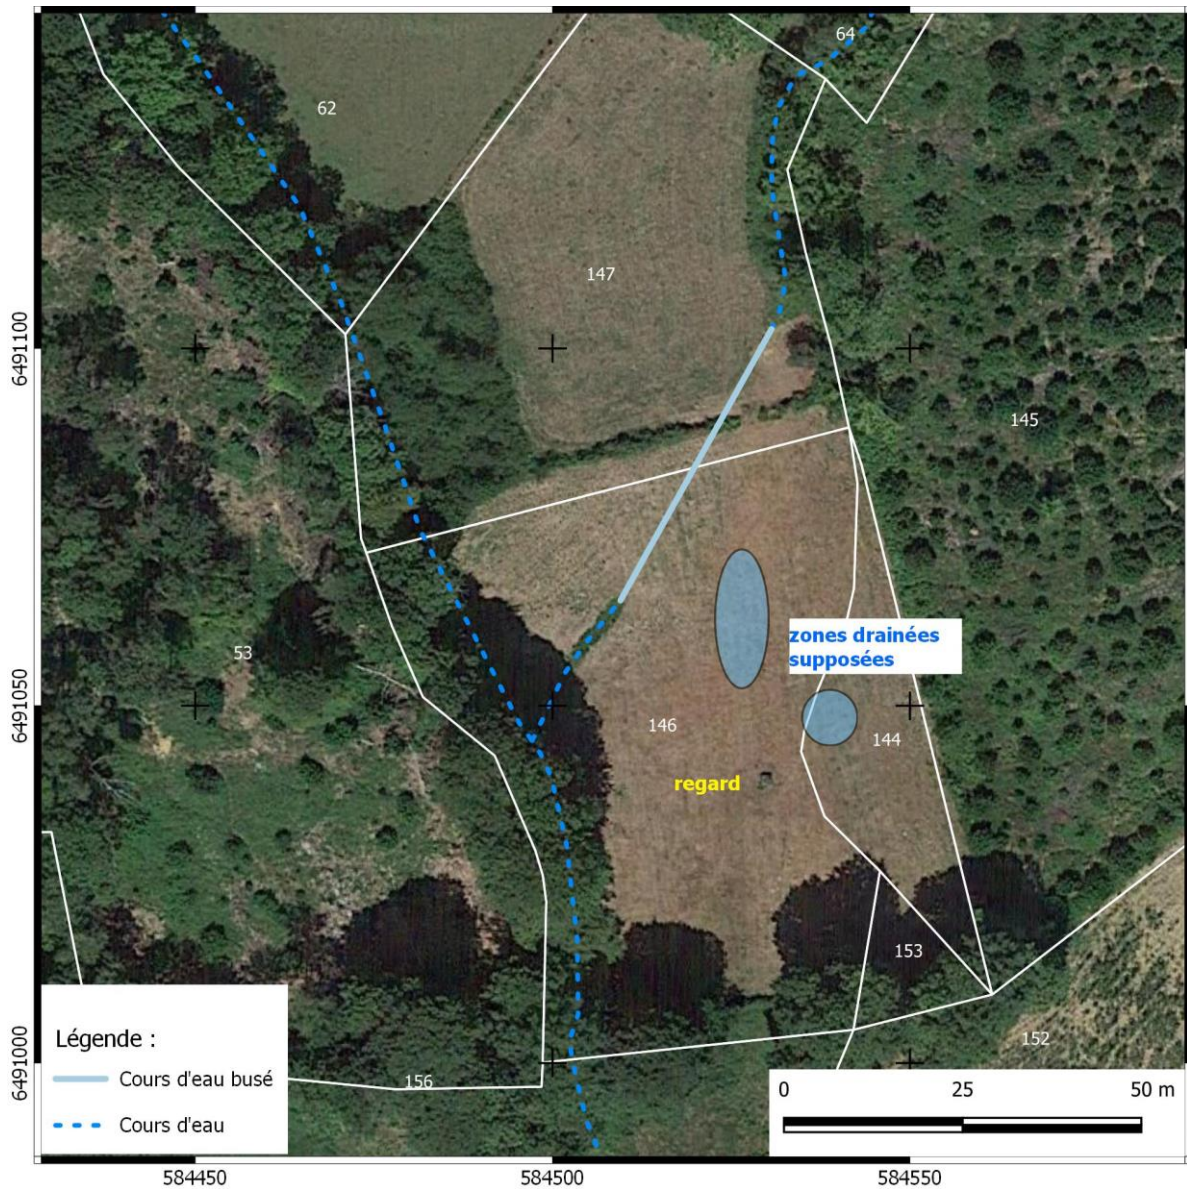
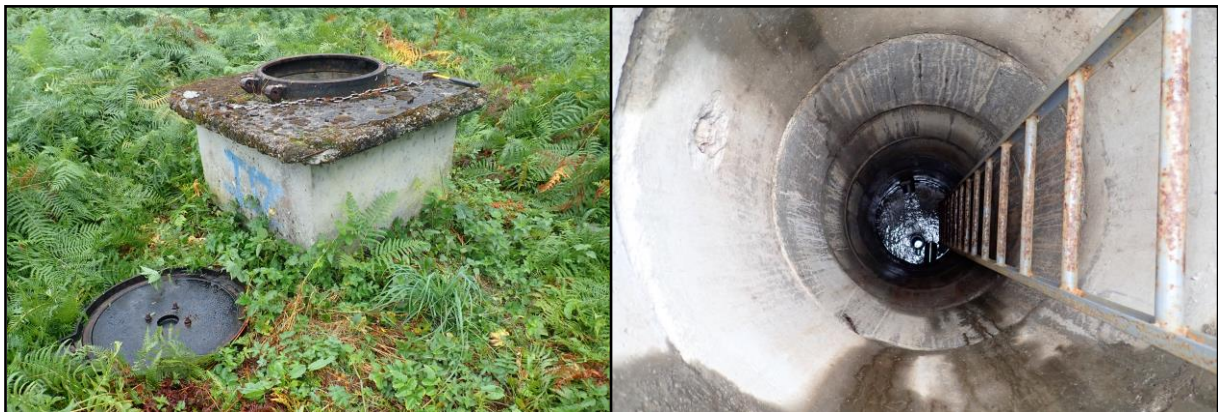
L'ensemble est en très mauvais état, pour les défauts visibles :

- le génie civil extérieur est dégradé ;
- il n'y a pas d'étanchéité au niveau des joints des buses ;
- l'ouvrage n'est pas ventilé, ce qui ne permet pas d'intervenir à l'intérieur ;
- le tampon de visite est cassé ;
- il n'y a pas de crépine sur le départ ;
- la clôture du P.P.I. n'est que partielle (absente du côté ouest), ailleurs elle est en très mauvais état (vestiges de piquets, portail cassé, bordures envahies par la végétation)

Le captage Verdier (22/09/20).

Compte tenu de l'état de dégradation des installations nous préconisons la reprise totale de l'ouvrage :

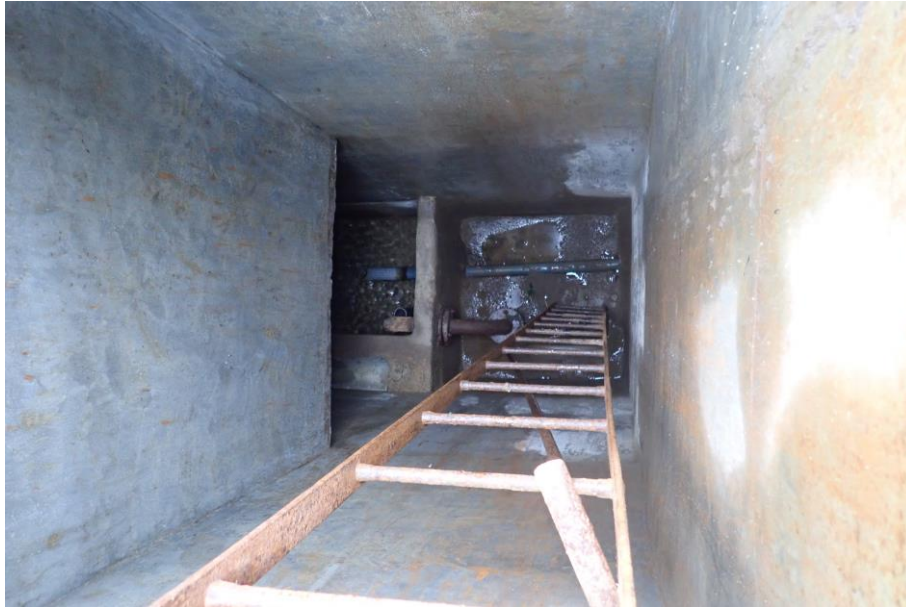
- l'ouvrage n'est pas ventilé ;
- l'enduit intérieur est dégradé ;
- la chambre de visite est sale et humide ;
- la dalle de couverture est dégradée.

Le P.P.I. est clôturé (piquets en bois et fils barbelés/grillage) mais la clôture, en mauvais état, est envahie par la végétation. Le PPI est couvert de fougères. Un fossé périphérique a été aménagé.

L'étude préalable mentionne plusieurs terriers de renards ou blaireaux dans l'emprise du P.P.I.

Le captage la Courie (22/09/20).

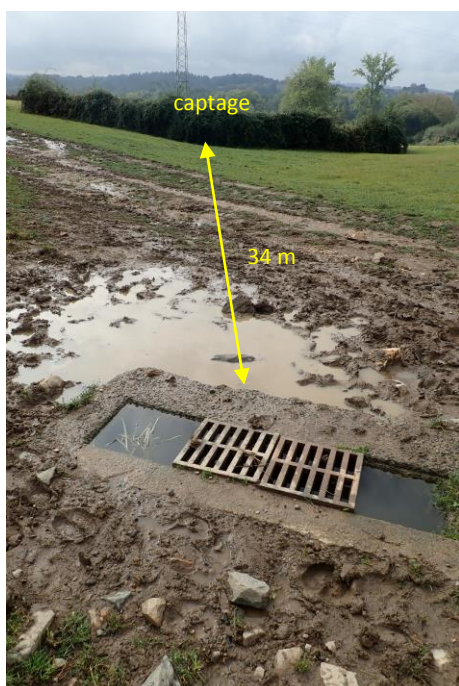
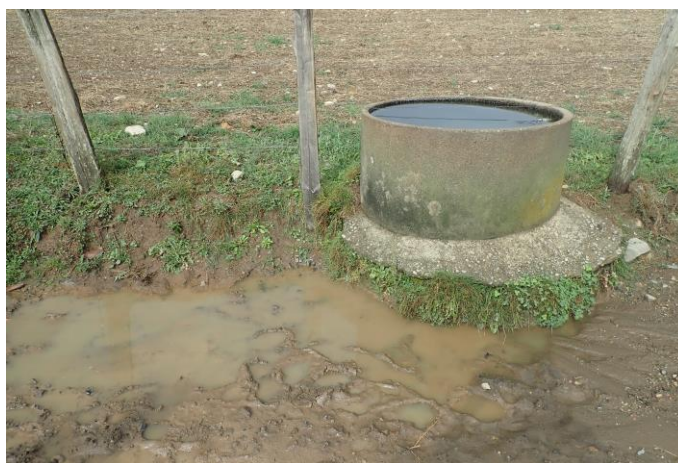
Le captage se trouve dans un environnement de pacages destinés aux bovins. Deux points d’abreuvement fixes sont situés à 34 m et 85 m en amont du PPI de la source. Ces points d’abreuvement sont alimentés par un réseau de drainage, leurs trop-pleins sont canalisés jusqu’en aval du captage.

Les points d’abreuvement en amont du captage la Courie.

Ces abreuvoirs, ainsi que plusieurs points d’affouragement, provoquent des regroupements d’animaux d’où un sur piétinement détruisant le couvert végétal.
