FARGES SAS

- ACQUISITION DE NOUVELLES PARCELLES -

EVALUATION ENVIRONNEMENTALE – PHASE 1 (MISSION EVAL PHASE 1 Selon NF X 31-620-2)

Site à l'étude : ZA du bois – Egletons (19)

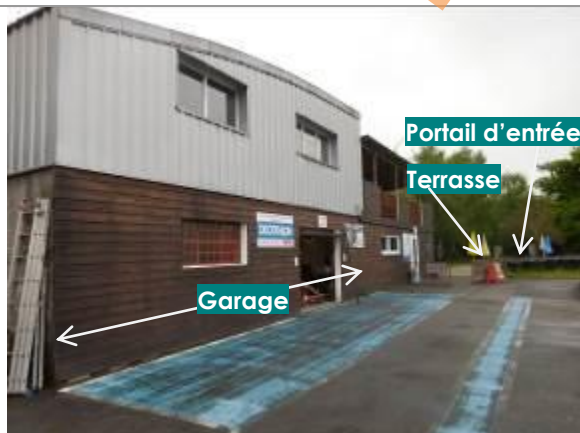
Bâtiment principal

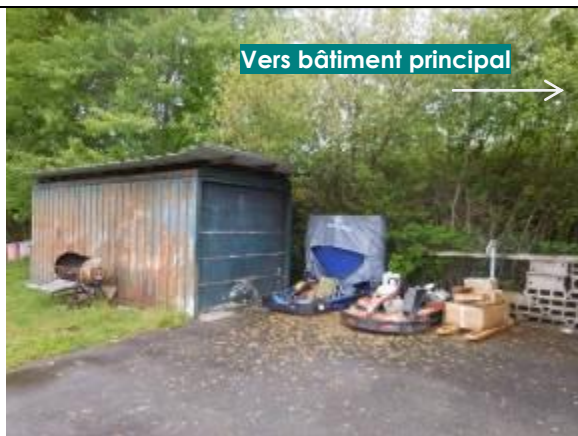
Container et zone de stockage extérieure (vue de face)

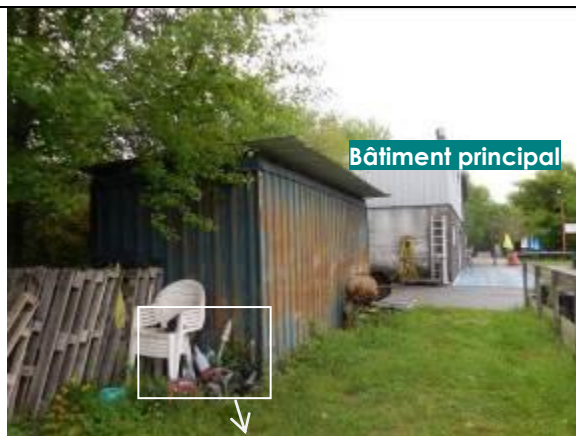
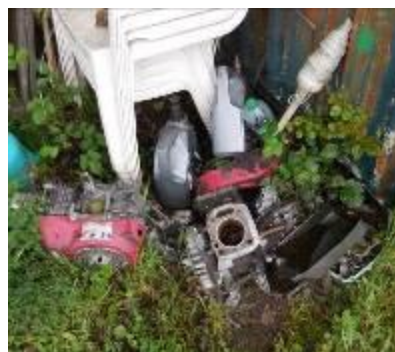
Container et zone de stockage extérieure (vue de derrière)

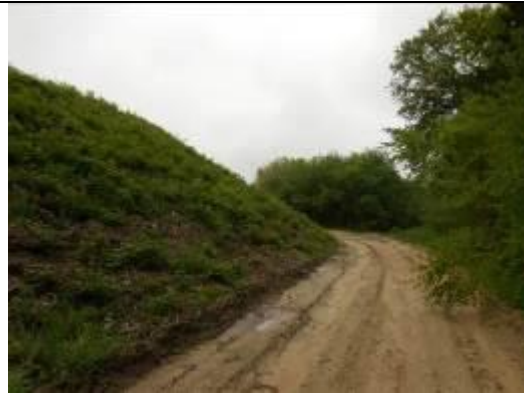
Vue au bas du remblai au niveau du symbole
