**PLAN DE PREVENTION DU RISQUE MOUVEMENT DE TERRAIN SUR  
LES COMMUNES DE CHATEAUX, LISSAC-SUR-COUZE  
ET SAINT CERNIN-DE-LARCHE**  
Figure n°1 - Plan de localisation  
Dossier n° 551C0296 MCG E5G  
Echelle: 1/50.000ème  
Extrait de carte IGN

## Examen du dossier Plan de Prévention des Risques mouvements de terrain de la vallée de la Couze (département de la Corrèze)

# Compléments d'analyse sur différentes zones d'aléa du PPR « mouvements de terrain » de la vallée de la Couze (Corrèze)

# Analyse à la suite de l'enquête publique de secteurs du PPR « mouvements de terrain » de la vallée de la Couze (Corrèze)

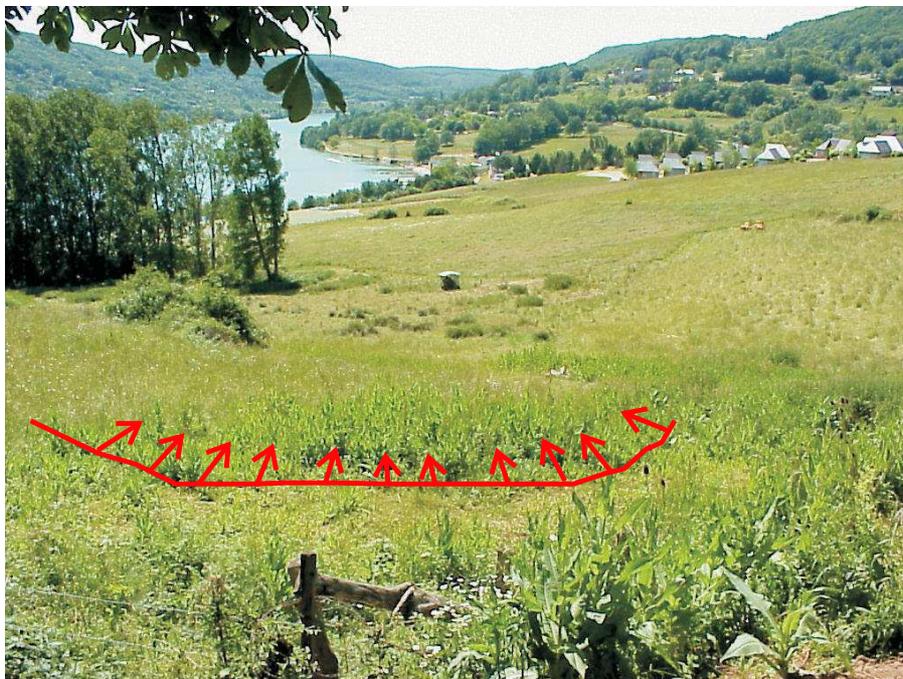
Photographie n° 1 - Lissac-sur-Couze - Sous le Château  
Zone d'écoulement d'eau et un glissement

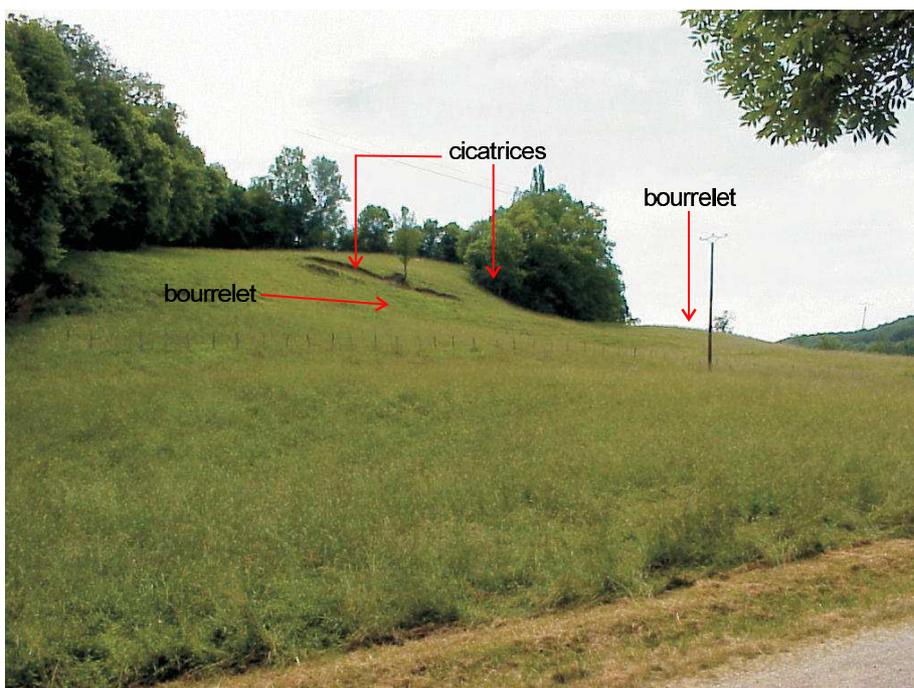
Photographie n° 2 - Chasteaux-Près de la faille de Lissac  
Glissements d'activité ancienne

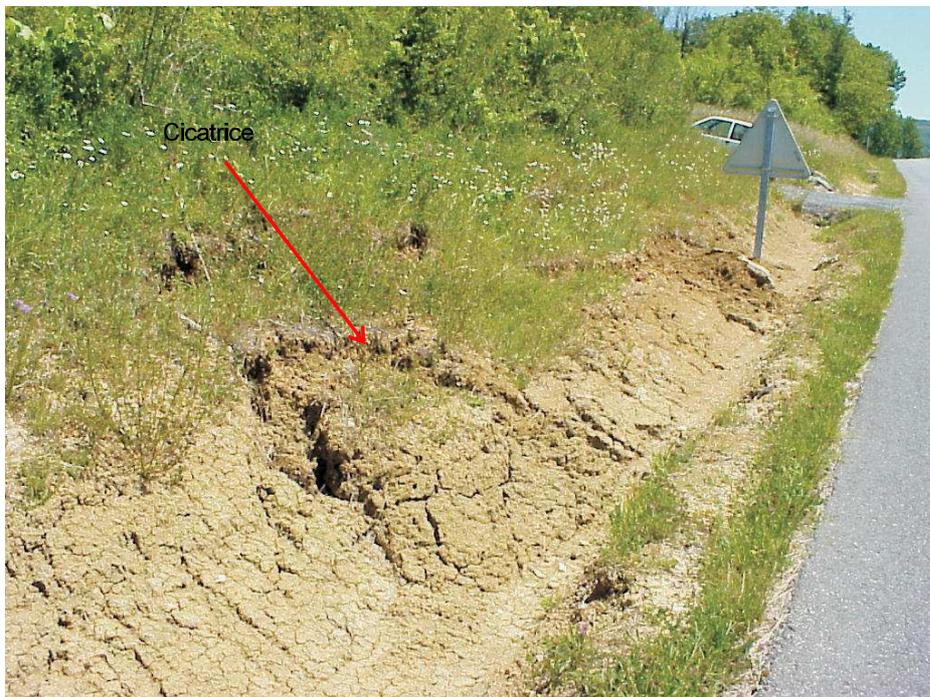
Photographie n° 3 - Route départementale n° 59  
Instabilité du talus routier

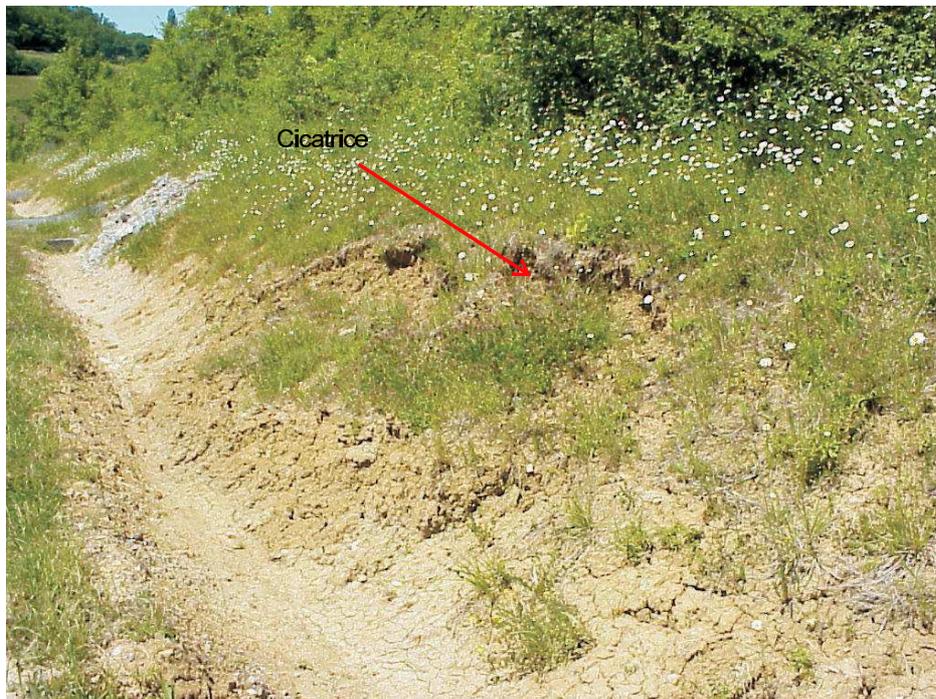
Photographie n° 4 - Route départementale n° 59  
Instabilité du talus routier

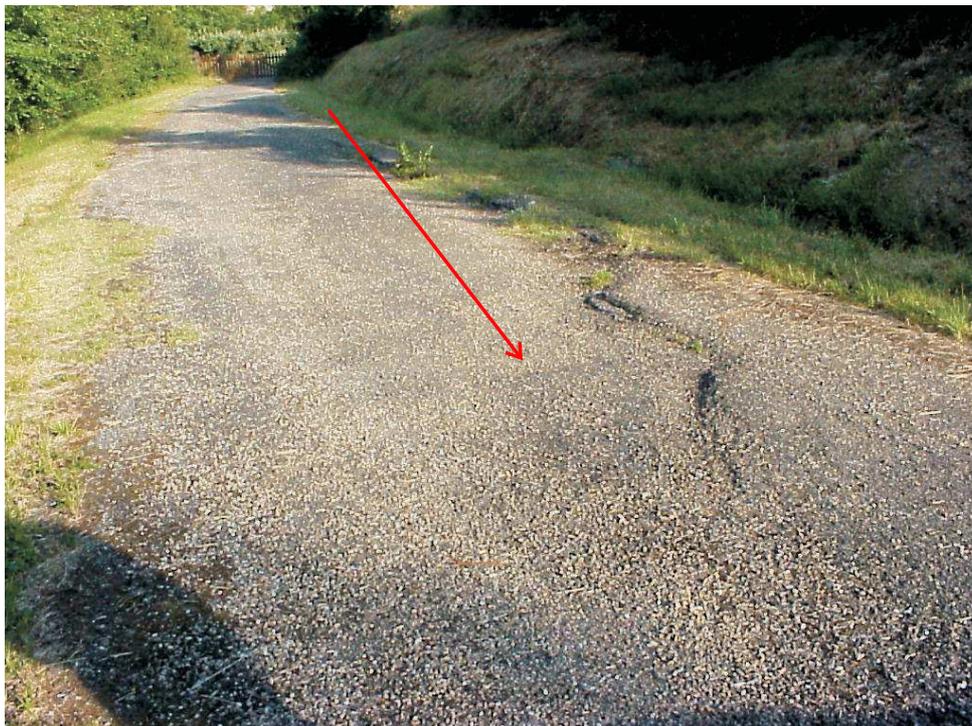
Photographie n° 5 - La Draperie  
Affaissement de la route

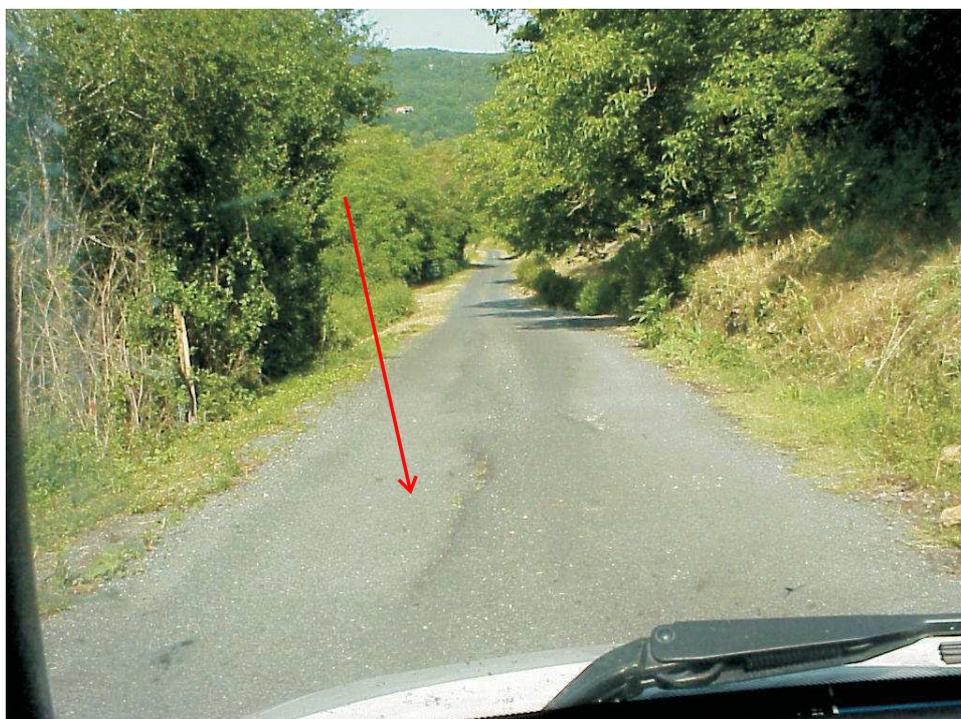
Photographie n° 6 - Voie communale n° 7  
Affaissement de la route

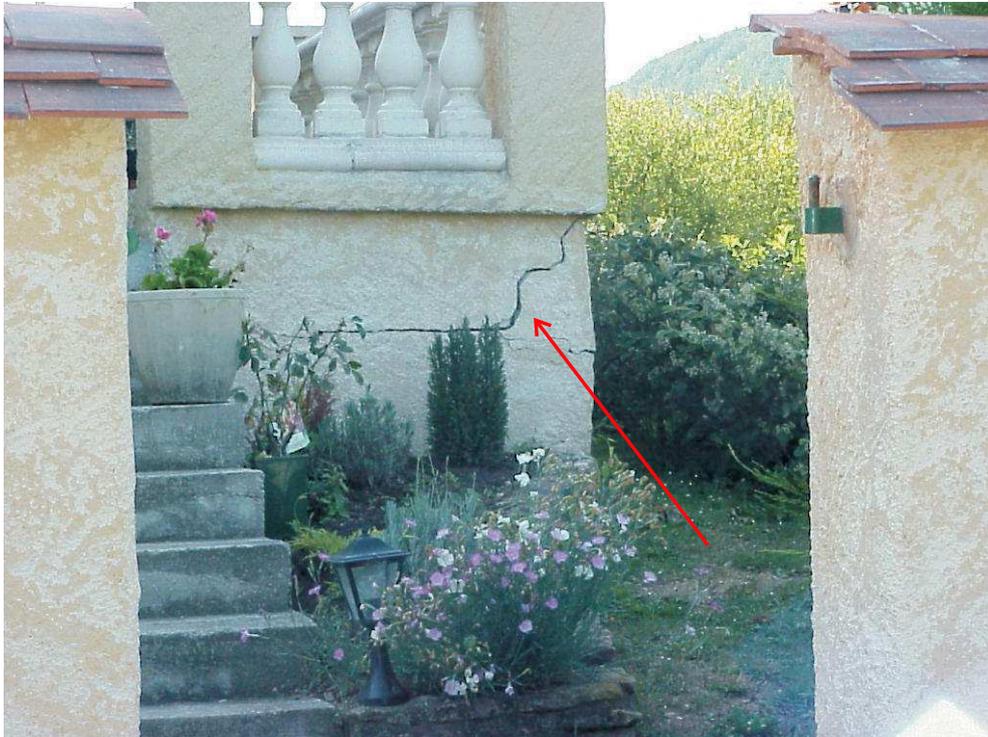
Photographie n° 7 - Hameau de Achez  
Fissuration de la terrasse d'une maison

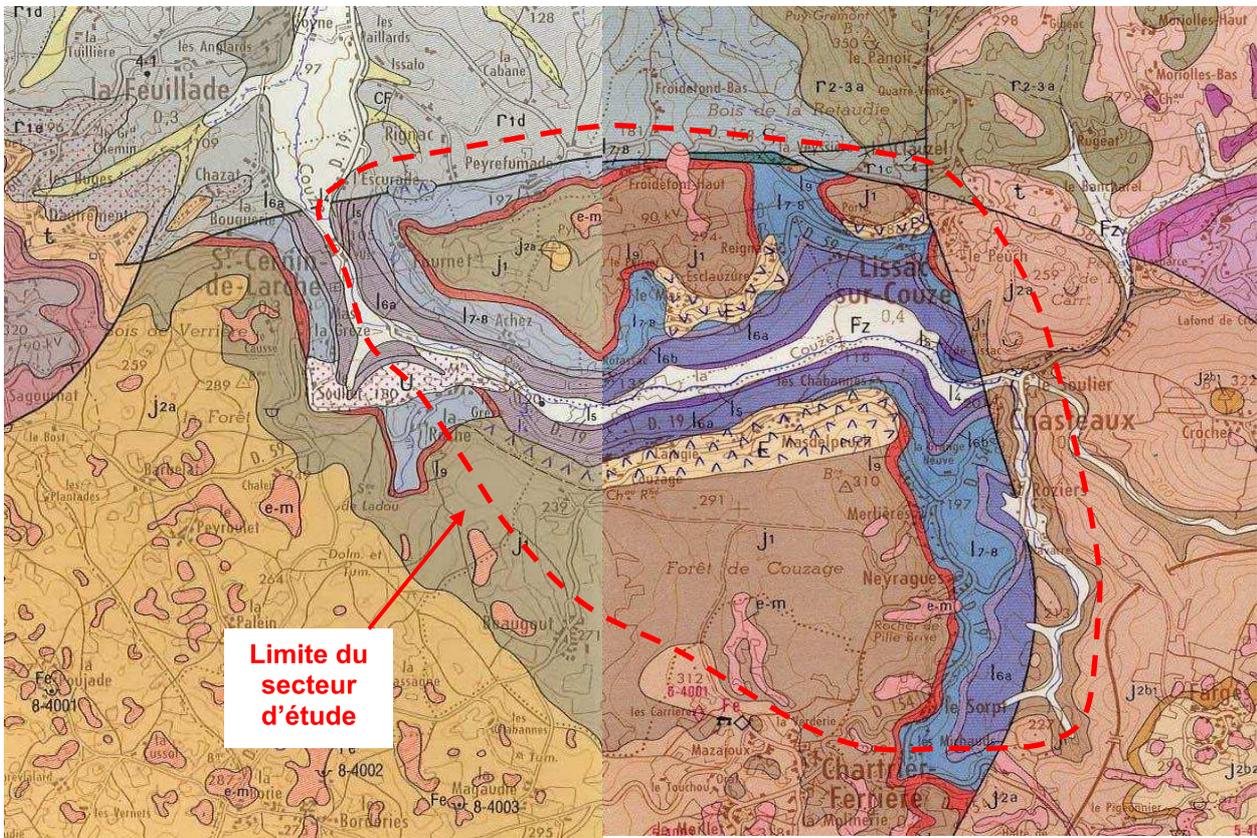
Deux accidents tectoniques majeurs passent au nord et à l'est du lac du Causse (failles de Lissac et de Meyssac) mettant en contact les formations jurassiques et les grès permien.

Illustration 1 : Extrait des cartes géologiques du BRGM, feuilles n° 784 Terrasson et n° 785 Brive-la-Gaillarde à 1 / 50 000

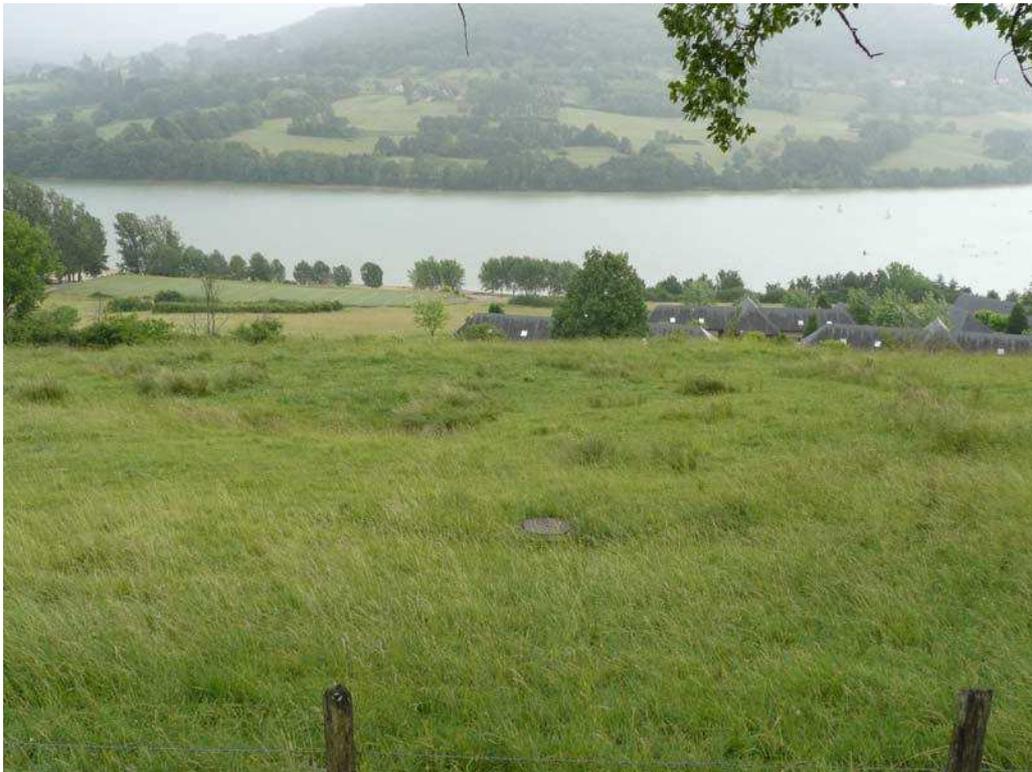
L'ensemble de ces phénomènes se développent dans des matériaux meubles, tels que les argiles rencontrées sur les trois communes. L'événement le plus fréquent observé sur les secteurs étudiés est le fluage (illustration 2).

Illustration 3 : Phénomènes de fluage dans les argiles gorgées d'eau (commune de Lissac-sur-Couze)

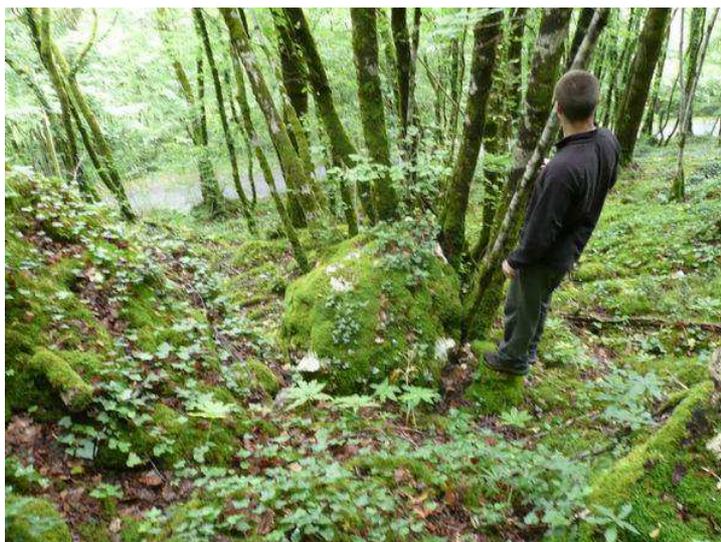
Sur les trois communes, ces phénomènes se produisent à partir des barres rocheuses calcaires constituant la bordure des plateaux (illustration 3). Les blocs éboulés peuvent se propager sur les versants ou être remobilisés lors de travaux de terrassement par exemple (illustration 4).

*Illustration 5 : Blocs éboulés dans la pente (commune de Chasteaux)*

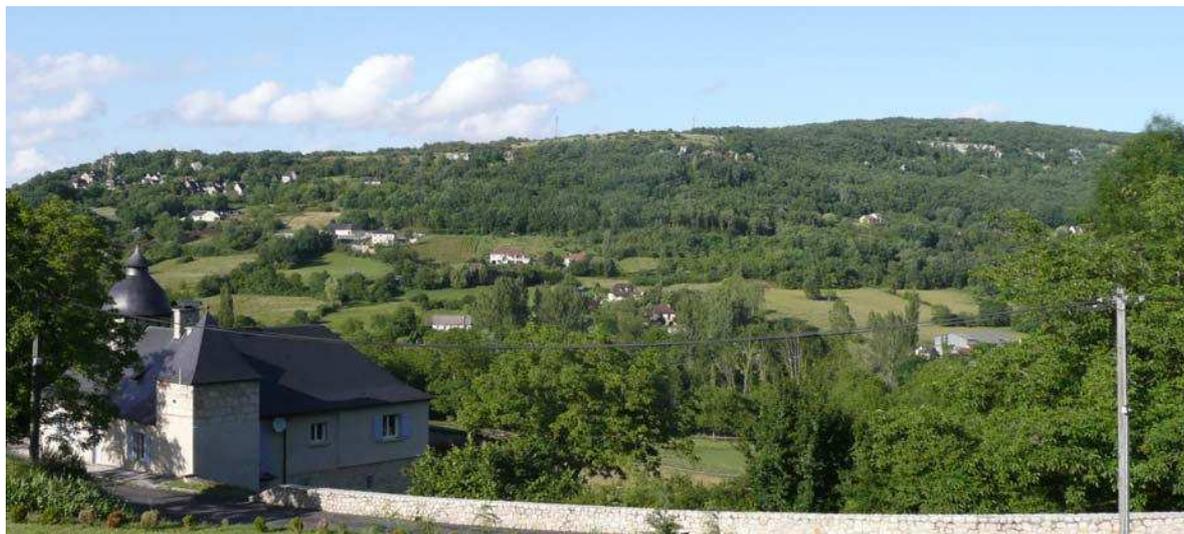
*Illustration 7 : Vue de la zone So++ du versant de Achez (Saint-Cernin-de-Larche)*

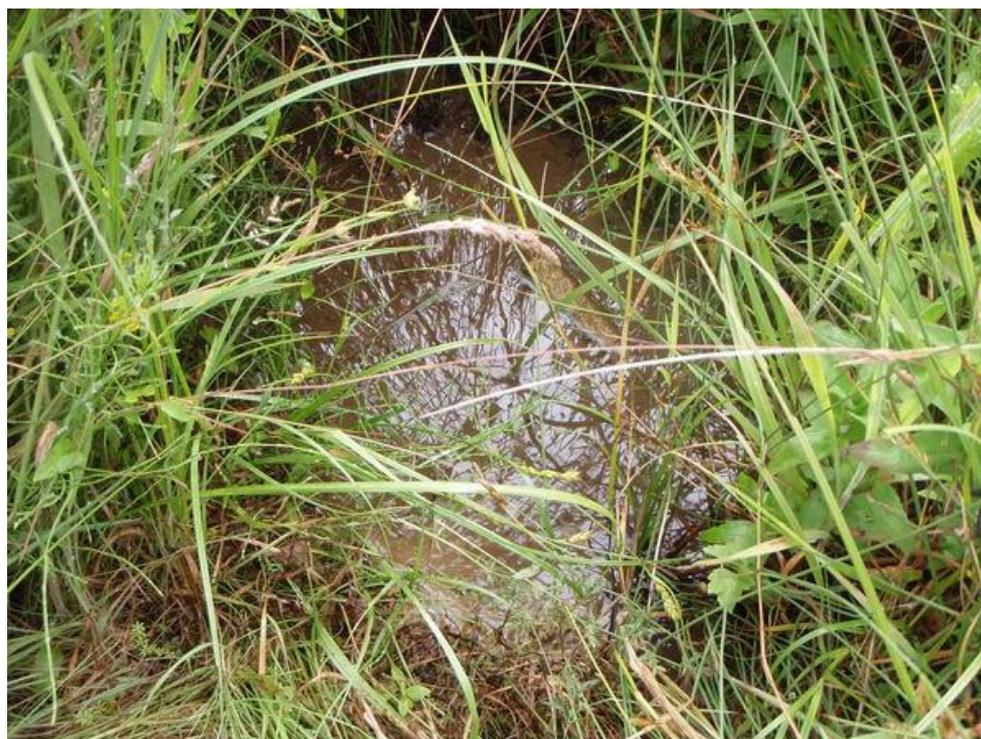
Les observations de terrain faites en juin 2009 montrent la présence de circulations d'eau subaffleurantes au sein des terrains marneux (illustration 8) ainsi que des indices superficiels de reptation - fluage (moutonnements dans les prairies, illustration 9).

*Illustration 8 : Venues d'eau observées au sein des formations marneuses*

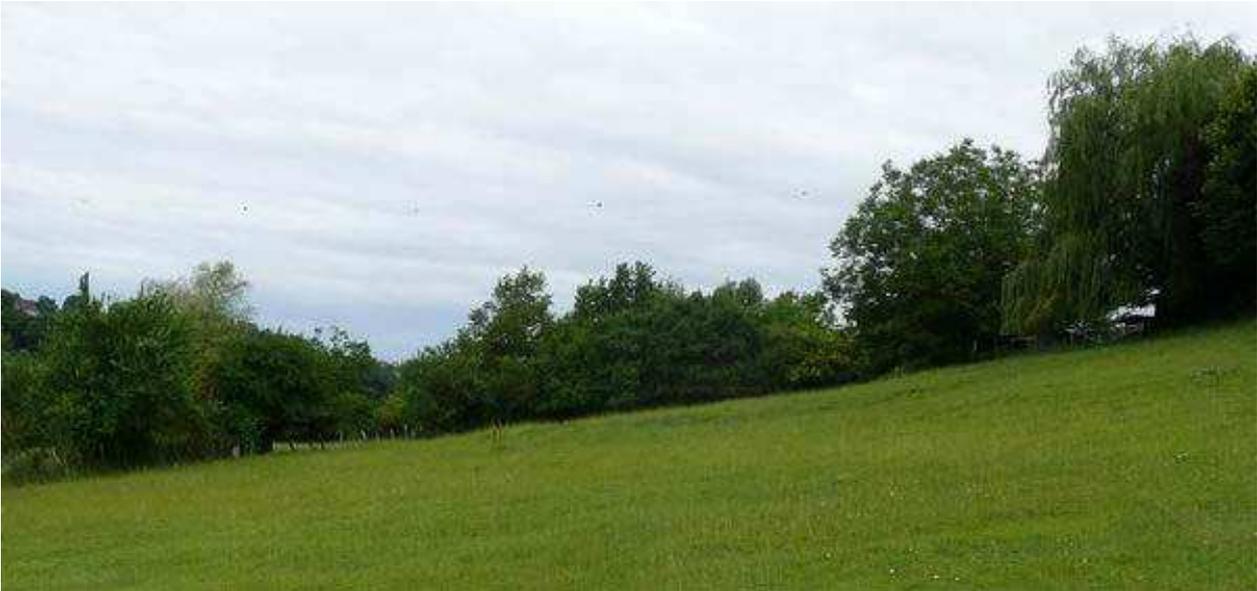
*Illustration 9 : Indices de reptation - fluage superficiel au sein des formations marneuses*

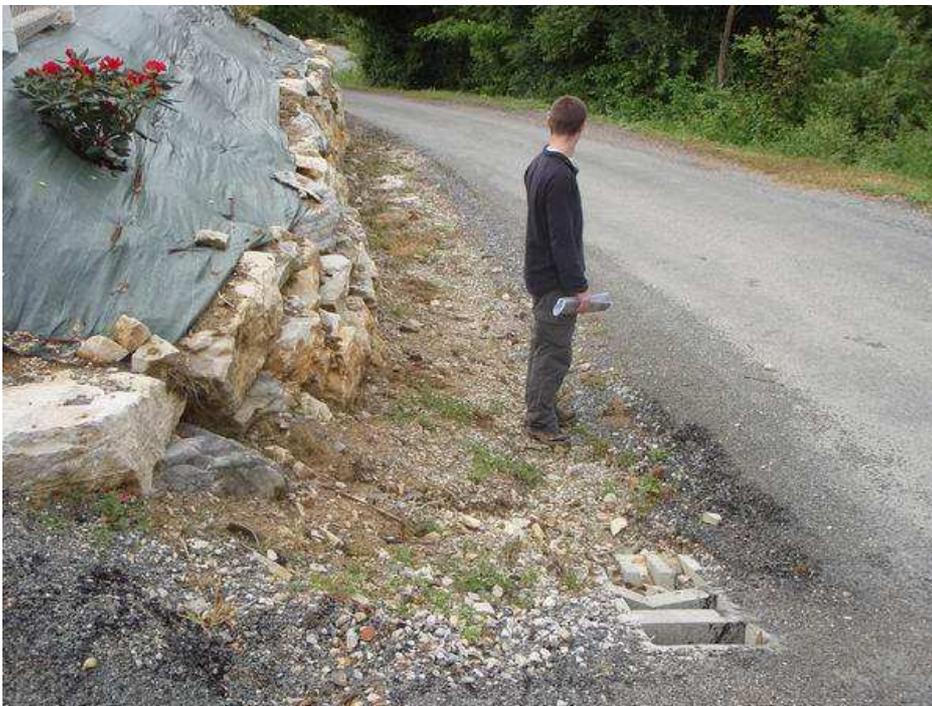
De plus, les phénomènes sont aggravés par une mauvaise maîtrise des eaux de ruissellement : absence de fossés de collecte des eaux et/ou non entretien de l'existant (illustration 10) ainsi que la mise en place de murs de soutènement sans drainage.

*Illustration 10 : Absence de fossés de collecte des eaux de ruissellement en bordure de route*

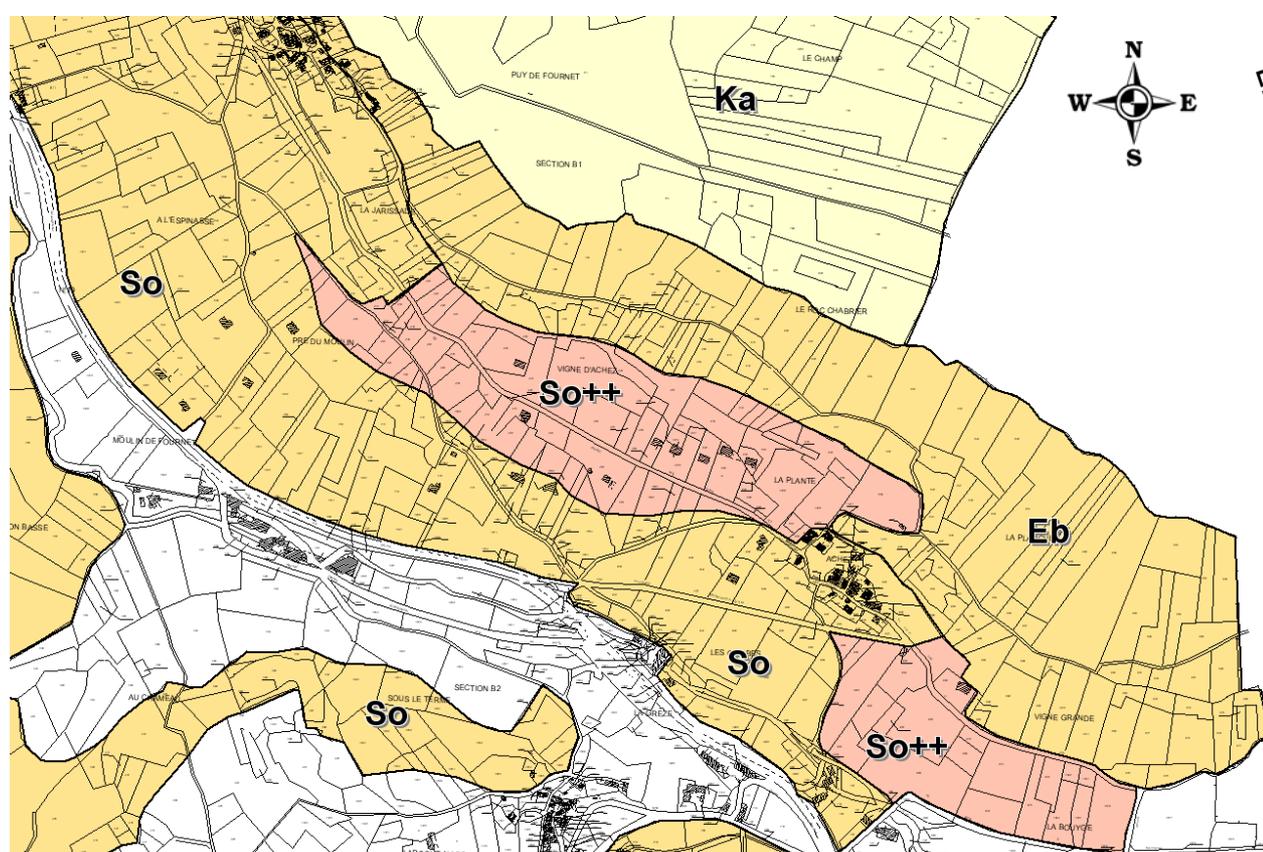
Compte tenu de la configuration géomorphologique du site et des observations faites, le niveau d'aléa de la zone a été diminué, passant à l'aléa moyen « solifluxion » sur environ 50 % de la superficie de la zone. Dans les pentes supérieures à 20°, l'aléa a été maintenu en niveau fort (illustration 11). Par ailleurs, les zones environnantes ont été modifiées.

*Illustration 11 : Modification de la cartographie de l'aléa « mouvements de terrain » sur le secteur de Achez (juin 2009)*

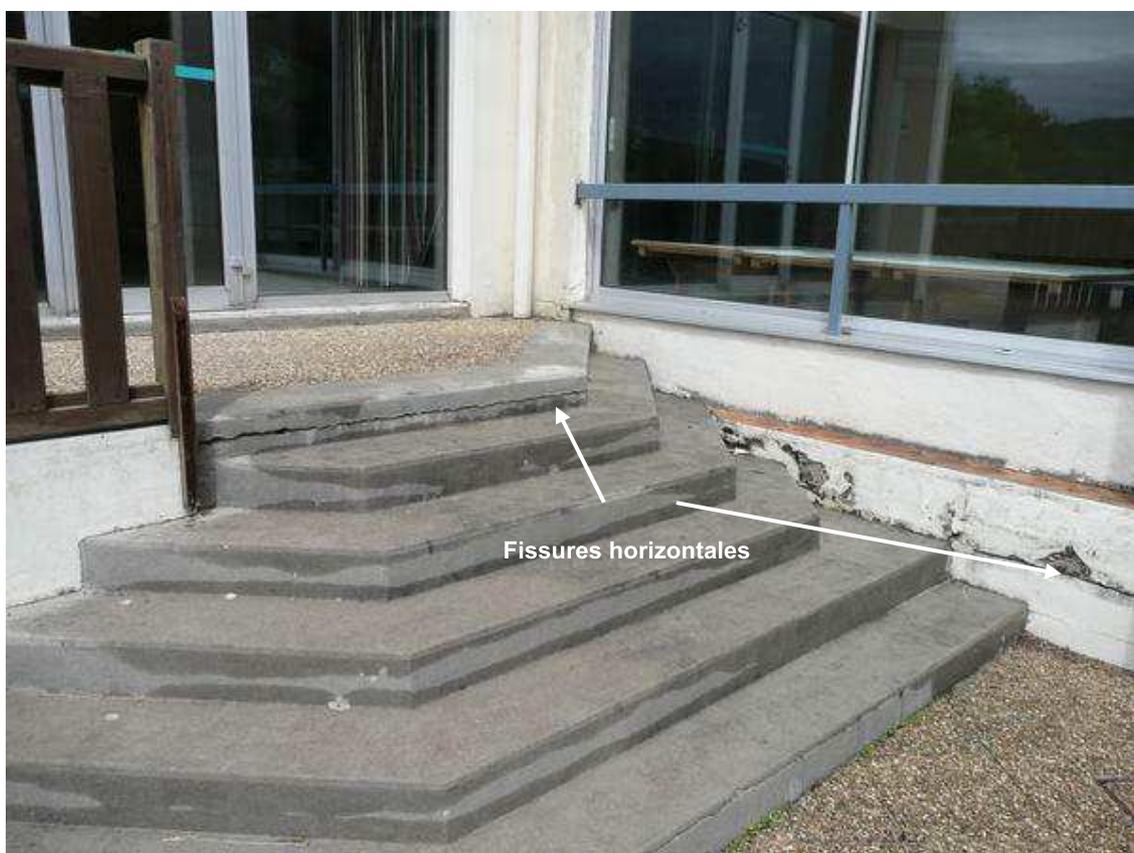
Des fissures sur la terrasse du restaurant ont été observées, elles sont vraisemblablement liées à la présence des remblais dans son soubassement (illustration 14). Le pied de versant a été entièrement remodelé (illustration 15).

*Illustration 14 : Apparition de fissures horizontales sur la terrasse de l'auberge du Lac*

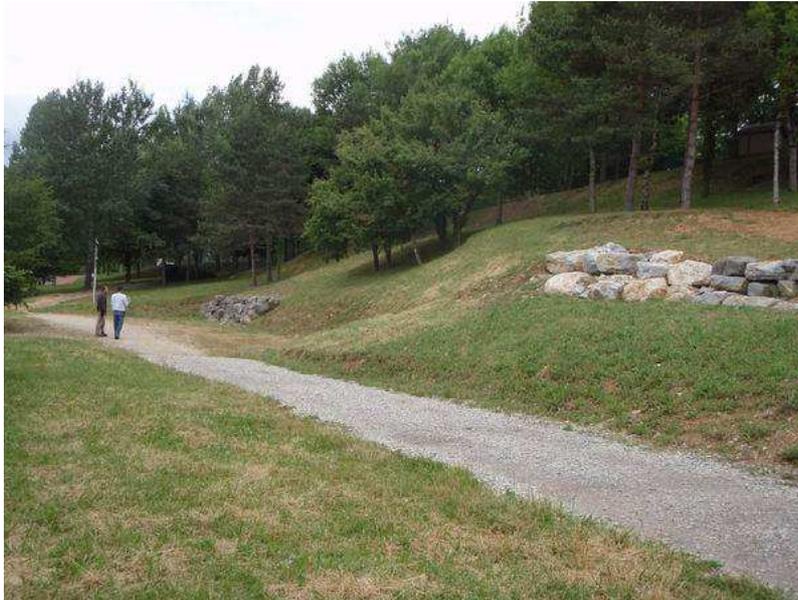
Illustration 15 : Pied de versant remodelé / aménagé à l'extrémité ouest de l'auberge

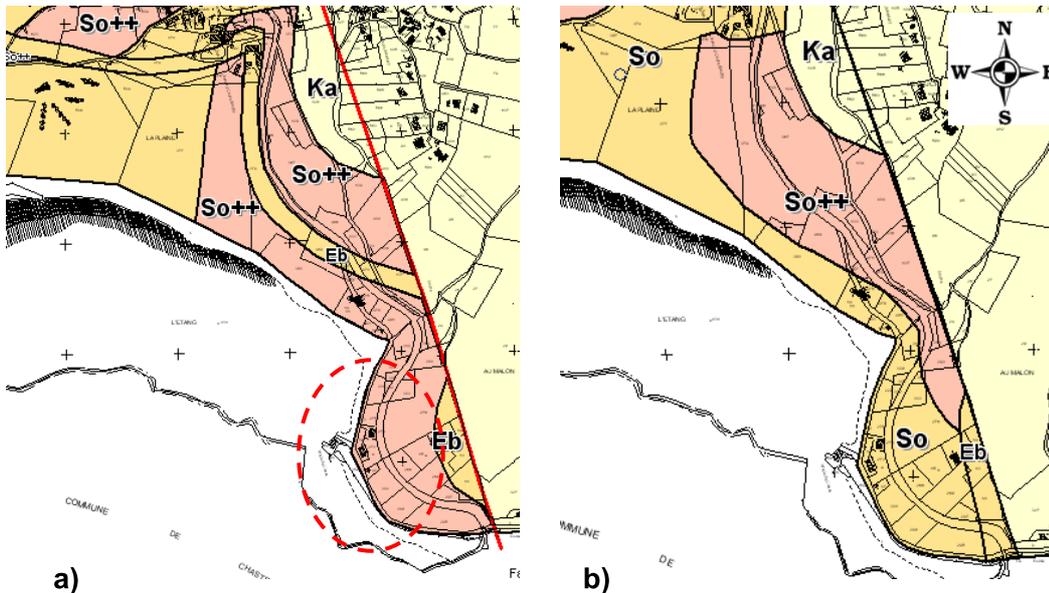
Compte tenu des observations de terrain et du contexte géomorphologique, le niveau d'aléa de la zone a été diminué, le secteur a été reclassé en aléa moyen (So). Des modifications des zones environnantes ont été nécessaires afin de refléter au mieux le terrain (illustration 16).

Illustration 16 : a) cartographie SOGREAH - FUGRO, 2006 b) modification de la cartographie, BRGM 2009 sur le secteur de l'auberge du Lac

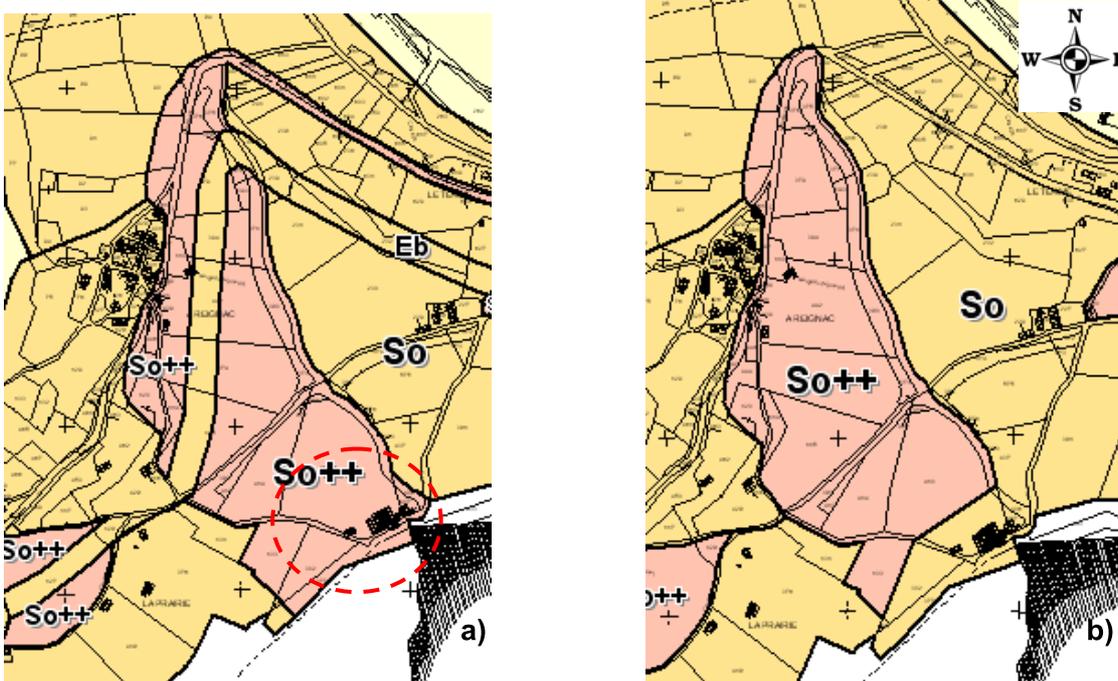
18). Le reste de la zone So++ a été maintenu en aléa fort du fait de la pente ( $> 20^\circ$ ). Des modifications ont été effectuées sur les zones environnantes. Celle classée en éboulement moyen (Eb) a été supprimée du fait de la présence discontinue à l'affleurement des formations calcaires roux du Domérien. Cette formation de faible puissance (4 à 5 m) est masquée par des éboulis et des colluvions. Par conséquent, les phénomènes observés correspondent à des glissements dans les formations superficielles et non à des éboulements rocheux.

Illustration 18 : a) cartographie SOGREAH - FUGRO, 2006 b) modification de la cartographie, BRGM 2009 sur le secteur de la base nautique (commune de Lissac-sur-Couze)

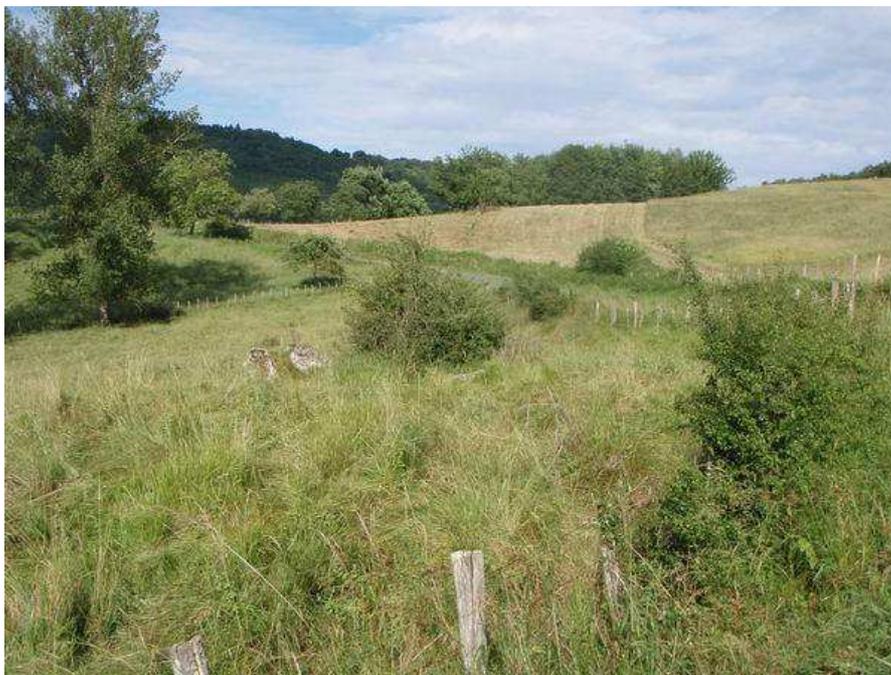
Les observations faites en juin 2009 montrent la présence de circulation d'eau dans les terrains marneux avec peu d'indices de phénomènes de fluage et aucun signe de glissement avéré profond caractérisant l'aléa fort.

*Illustration 19 : Vue générale de la zone So++ de Froidefond (commune de Lissac-sur-Couze)*

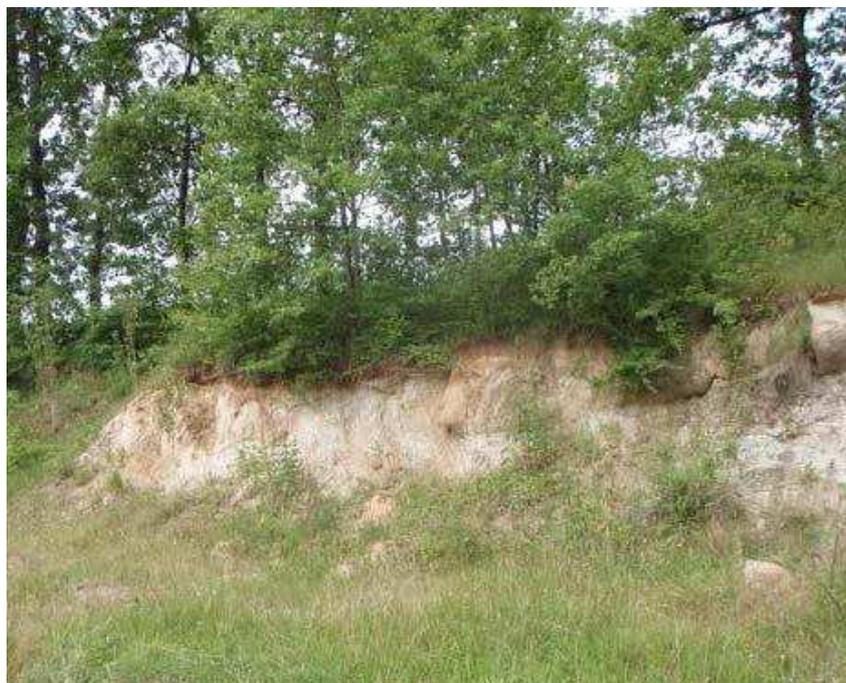
Le secteur de Froidefond se situe à l'extrémité nord de la commune de Lissac-sur-Couze, sur le versant opposé du plateau dominant le lac de Causse (illustration 19). En limite du secteur, la faille de Meyssac met en contact les marnes du Toarcien avec les grès du Permien. La présence de la faille ne signifie pas que les formations superficielles sont absentes sur les grès du Permien. L'altération de ces derniers peut être relativement importante et se traduire par la formation d'argiles sensibles à l'eau. La pente du versant fait  $15^\circ$  environ (illustration 20).

*Illustration 20 : Altération des grès du Permien*

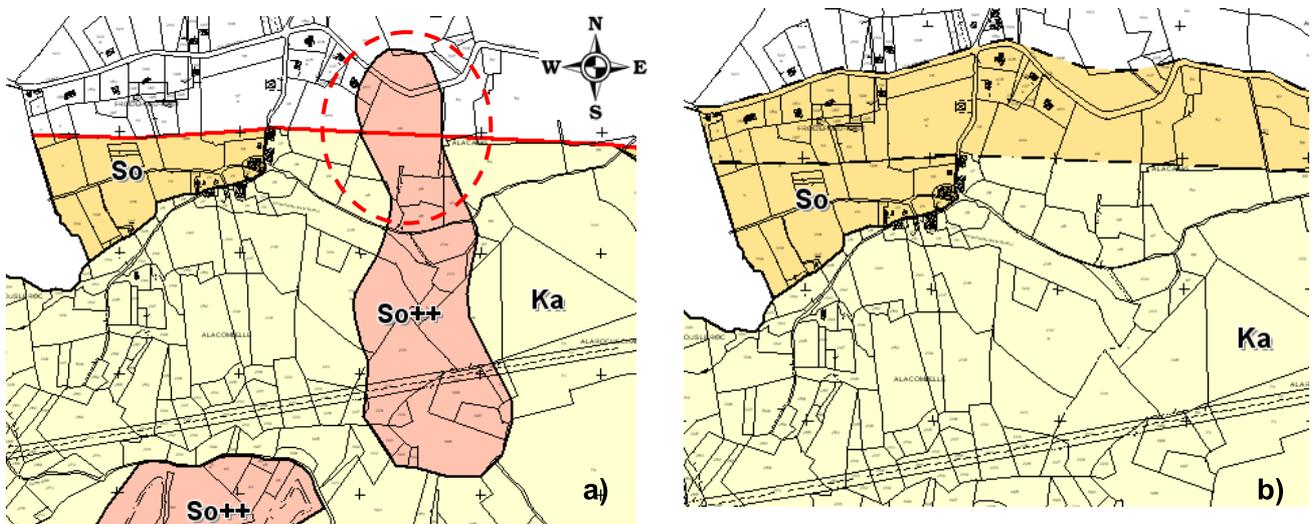
Des modifications des zones environnantes ont été effectuées. Celle d'absence d'aléa (zone blanche) a été reclassée en aléa moyen So car la configuration géomorphologique est équivalente de part et d'autre de la faille de Meyssac. La limite supérieure de la zone a été tracée en pointillés car les observations de terrain n'ont pas été réalisées en dehors des zones identifiées par la DDEA.

Illustration 21 : a) cartographie SOGREAH - FUGRO, 2006 b) modification de la cartographie, BRGM 2009 sur le secteur de Froidefond (commune de Lissac-sur-Couze)

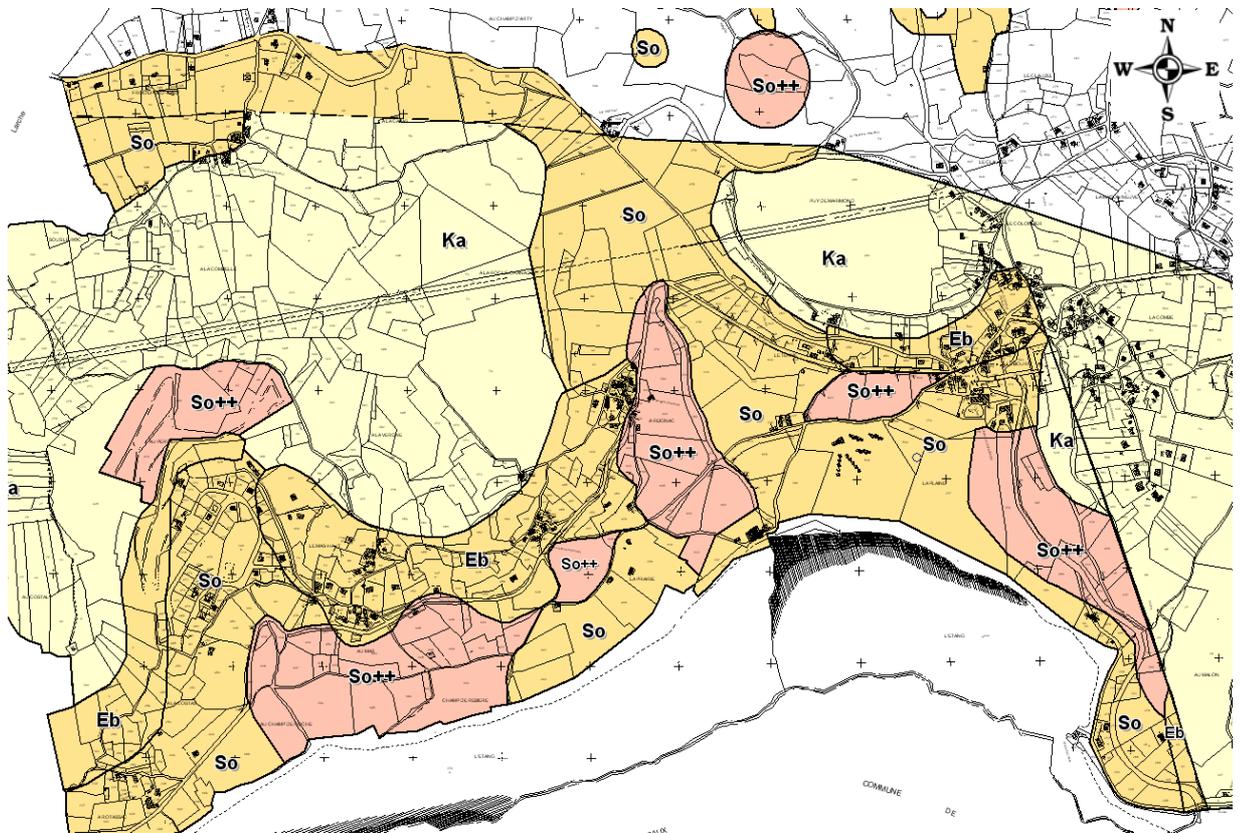
Afin d'avoir une approche cohérente vis-à-vis de la qualification des aléas faite par les bureaux d'études et des observations faites en juin 2009, des modifications du zonage et de la qualification des aléas ont été effectuées sur les trois zones (auberge du Lac, base nautique et Froidefond) de la commune de Lissac-sur-Couze ainsi que sur les zones environnantes (illustration 22).

*Illustration 22 : Modification de la cartographie de l'aléa mouvements de terrain sur la commune de Lissac-sur-Couze (2009)*

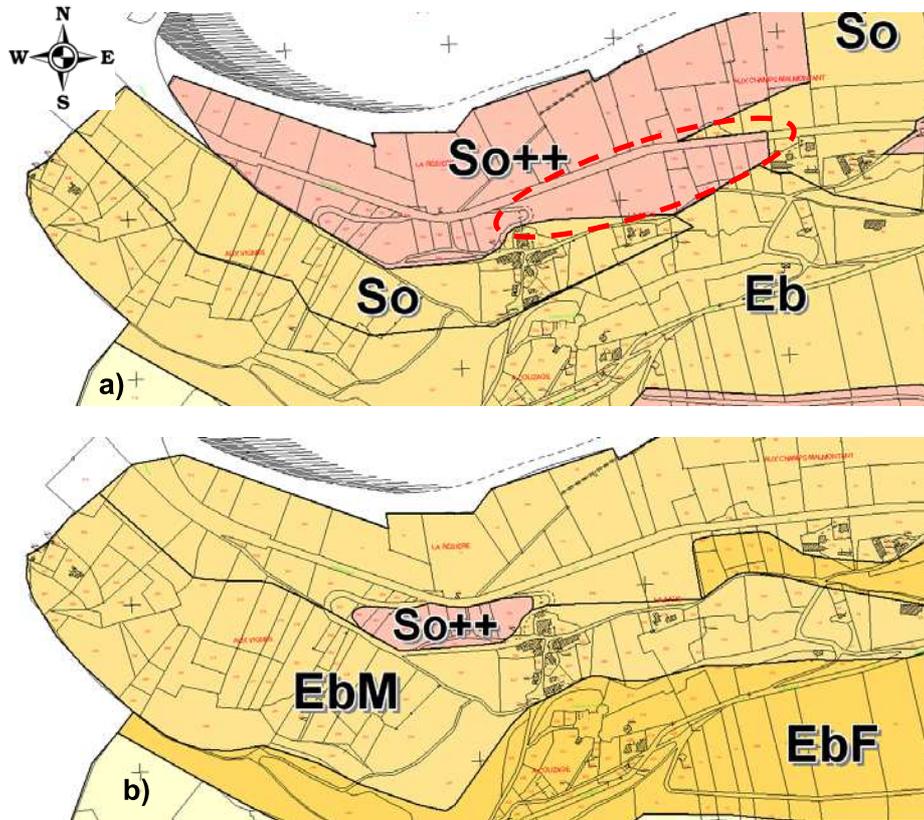
Par conséquent, l'extrémité ouest de la zone à étudier a été reclassée en aléa fort « éboulement » (EbF). Les prairies à l'ouest ont été déclassées en aléa moyen de « glissement – solifluxion » So, aucun signe de glissement avéré profond n'ayant été observé sur le terrain (illustration 25). Ces observations ont également conduit à modifier les zones environnantes. Les parcelles situées sous la route départementale D 19 dont la pente est inférieure à 10 ° ont été déclassées en aléa moyen So. Seules quelques parcelles au sein de la zone So++ ont été maintenues en aléa fort (pente > 15 °, présence d'eau).

Illustration 25 : a) cartographie SOGREAH - FUGRO, 2006 b) modification de la cartographie, BRGM 2009 sur le secteur de Lajugie (commune de Chateaux)

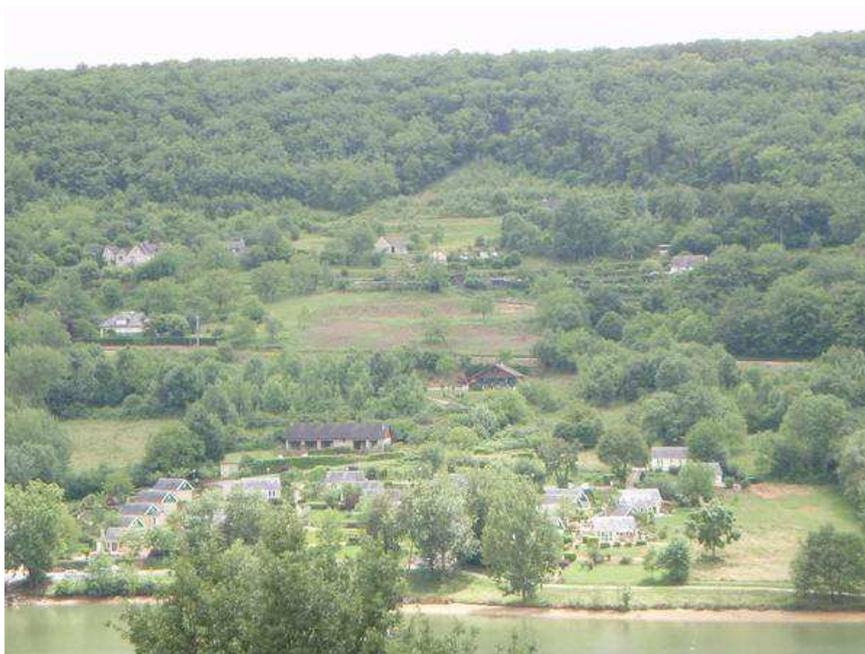
Ce secteur est situé à l'aval de la route départementale 19. Sa partie basse (en bordure du lac de Causse) est occupée par le lotissement des Hollandais (constitué par une vingtaine de constructions, illustration 26). Cette zone a été classée en aléa So+ (« instabilité potentielle aggravée pour une humidité des sols »). La pente moyenne de la zone est inférieure à 10°. Des circulations d'eau et des zones humides ont été observées en amont du lotissement au sein des formations argileuses. D'une manière générale, sur la commune de Chateaux, de nombreuses venues d'eau et zones humides ont été observées et constituent le facteur déclenchant des instabilités. Il peut y avoir des circulations d'eau au sein des terrains sans que celles-ci soient visibles en surface. Par conséquent, la seule présence d'eau ne constitue pas un critère suffisant pour classer la zone en aléa fort car des travaux de drainage accessibles aux particuliers peuvent permettre de stabiliser les terrains.

*Illustration 26 : Secteur du Champ de la Veyrie (commune de Chateaux)*

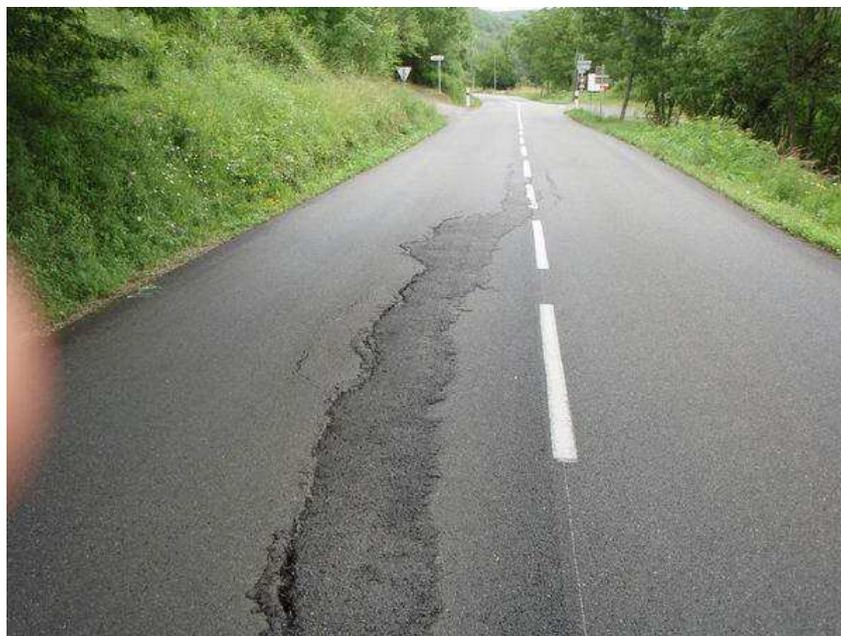
Dans ce secteur, la route départementale 19 est affectée par des fissures et des tassements différentiels (illustration 27). Ces dégradations affectent le remblai de la

route et ne sont pas significatives d'une instabilité de versant. Ces fissures sont liées à une mauvaise maîtrise des eaux de ruissellement.

*Illustration 27 : Fissures et tassements affectant la route départementale 19*

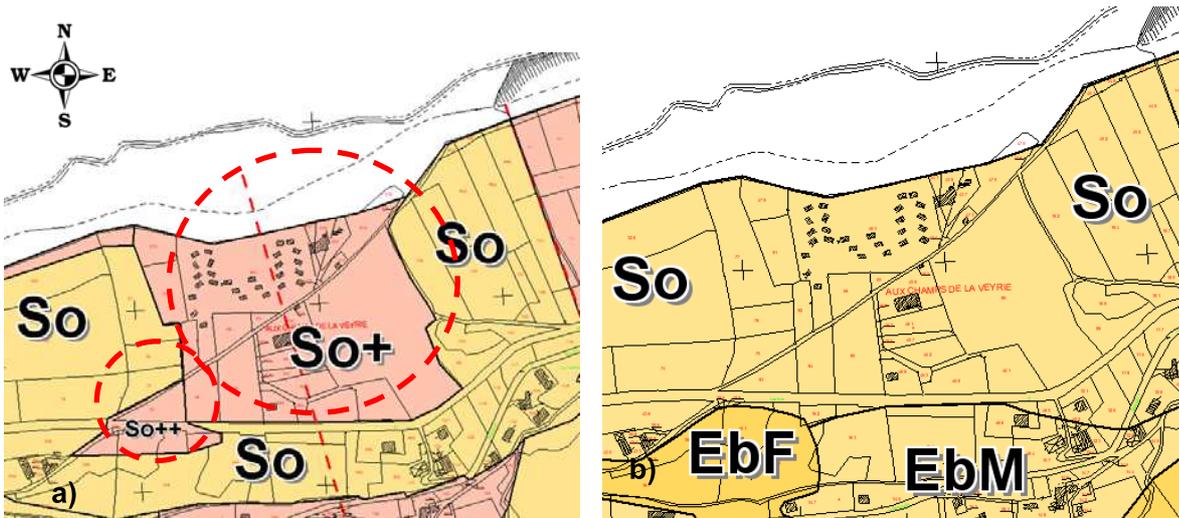
Compte tenu des observations faites et de la configuration géomorphologique du secteur, les zones classées en So+ (lotissement des Hollandais) et celle classée en So++ (RD 19) ont été déclassées en aléa moyen de « glissement – solifluxion » (illustration 28). L'extrémité de la zone So++ été reclassée en aléa fort « éboulement » (EbF, cf. paragraphe 5.4.1).

Illustration 28 : a) cartographie SOGREAH - FUGRO, 2006 b) modification de la cartographie, BRGM 2009 sur le secteur Champ de la Veyrie (commune de Chasteaux)

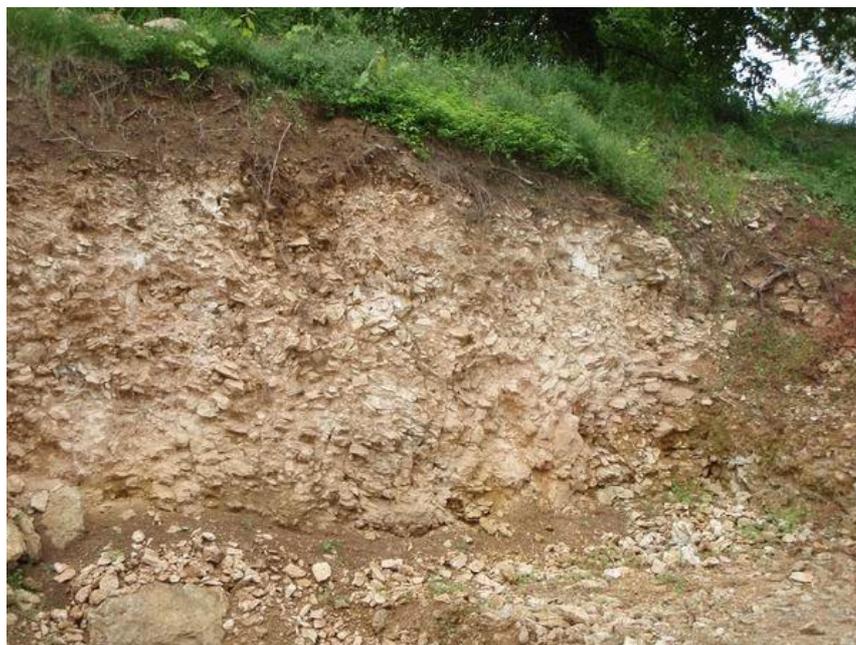
*Illustration 30 : Colluvions à cailloutis et blocs*

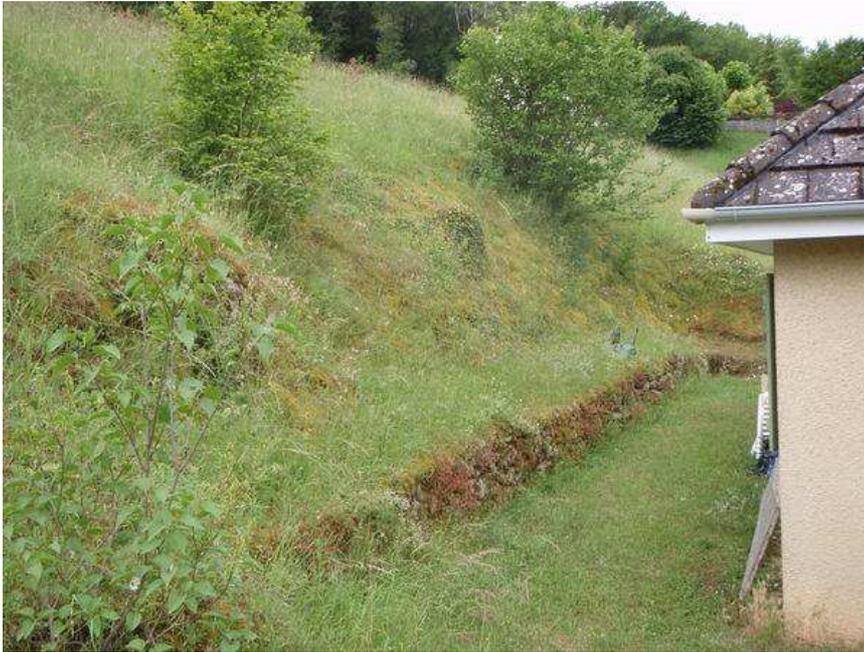
Illustration 31 : Talus de décaissement dans les colluvions à blocs
