**PLAN DE PREVENTION DU RISQUE MOUVEMENT DE TERRAIN SUR  
LES COMMUNES DE CHATEAUX, LISSAC-SUR-COUZE  
ET SAINT CERNIN-DE-LARCHE**  
Figure n°1 - Plan de localisation  
Dossier n° 551C0296 MCG E5G  
Echelle: 1/50.000ème  
Extrait de carte IGN

## Examen du dossier Plan de Prévention des Risques mouvements de terrain de la vallée de la Couze (département de la Corrèze)

# Compléments d'analyse sur différentes zones d'aléa du PPR « mouvements de terrain » de la vallée de la Couze (Corrèze)

# Analyse à la suite de l'enquête publique de secteurs du PPR « mouvements de terrain » de la vallée de la Couze (Corrèze)

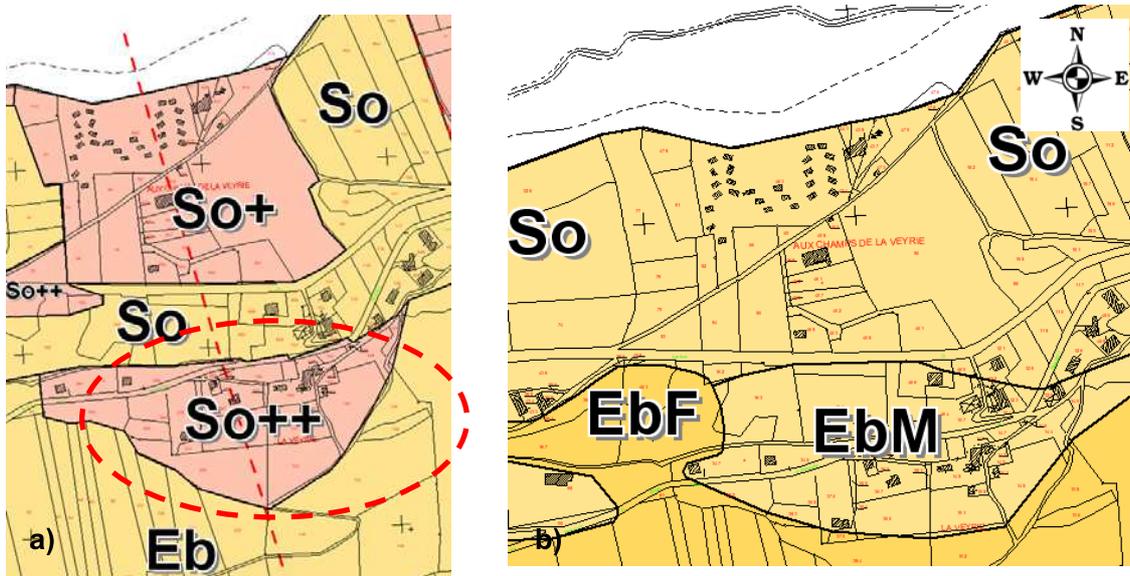
Compte tenu de la nature géologique des formations rencontrées sur le secteur de la Veyrie, la zone d'aléa « glissement – solifluxion » So++ a été reclassée en aléa moyen « éboulement » Eb (illustration 32).

Illustration 32 : a) cartographie SOGREAH - FUGRO, 2006 b) modification de la cartographie, BRGM 2009 sur le secteur de la Veyrie (commune de Chasteaux)

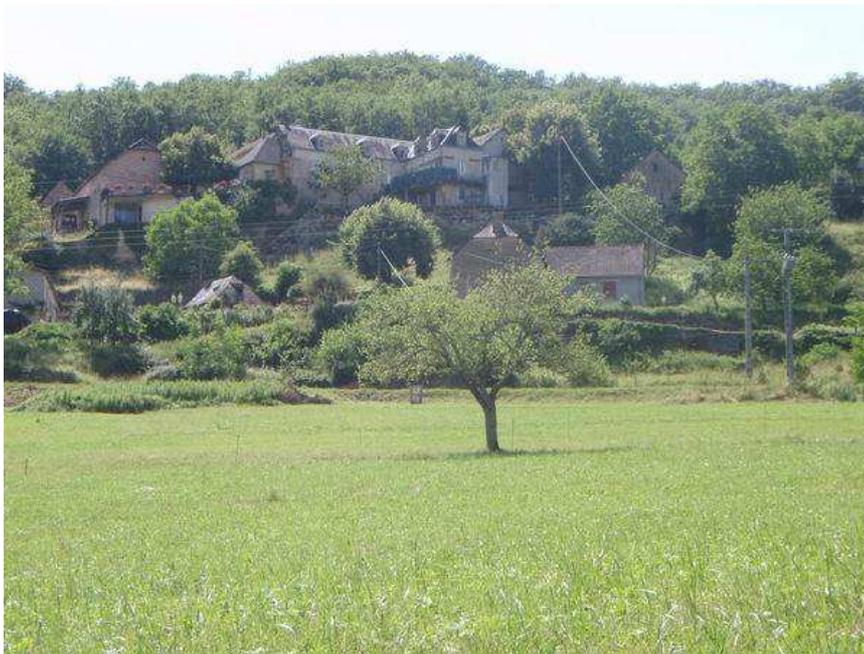
Au lieu-dit La Bouyge, la zone est qualifiée d'aléa fort So++. Ce secteur de 6 ha environ est occupé par des prairies de pente comprise entre 5 ° (illustration 37) et 15 °. Le centre de la zone correspond à un talweg où des circulations d'eau ont été observées ainsi que des indices de fluage sur des pentes de 15 ° environ (illustration 38). Sur le reste de la zone aucun signe d'instabilité n'a été identifié le jour de la visite.

*Illustration 37 : Prairie de faible pente (environ 5°) sur le secteur de La Bouyge (commune de Chasteaux)*

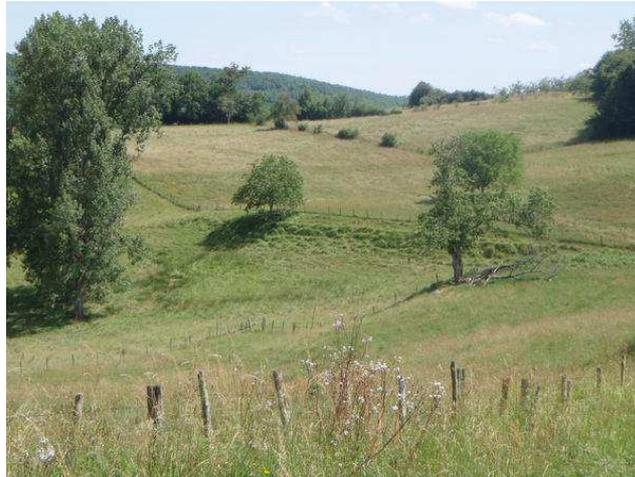
Illustration 38 : Zone centrale So++, présence de moutonnements

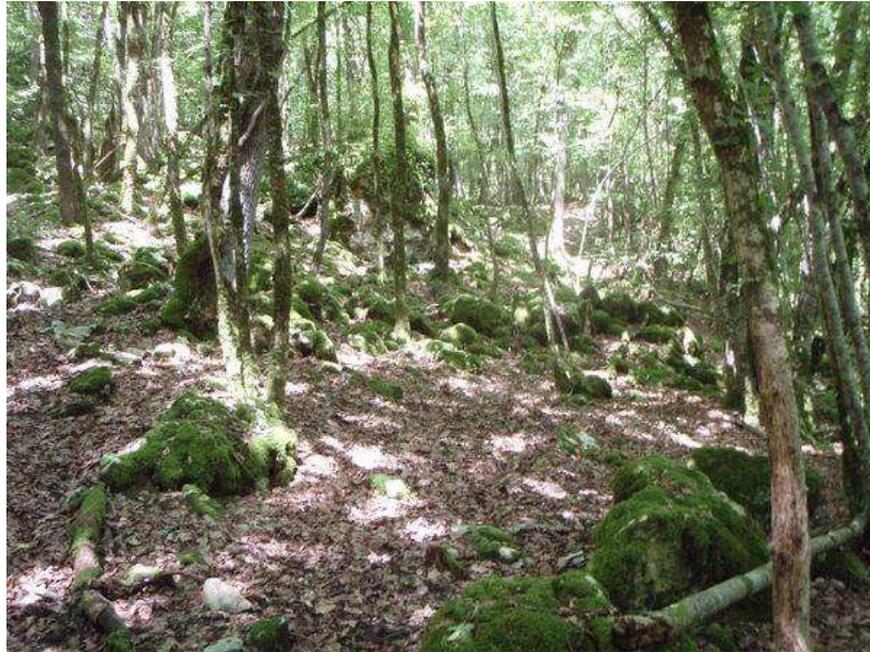
*Illustration 41 : Zone d'éboulis (EbM)*

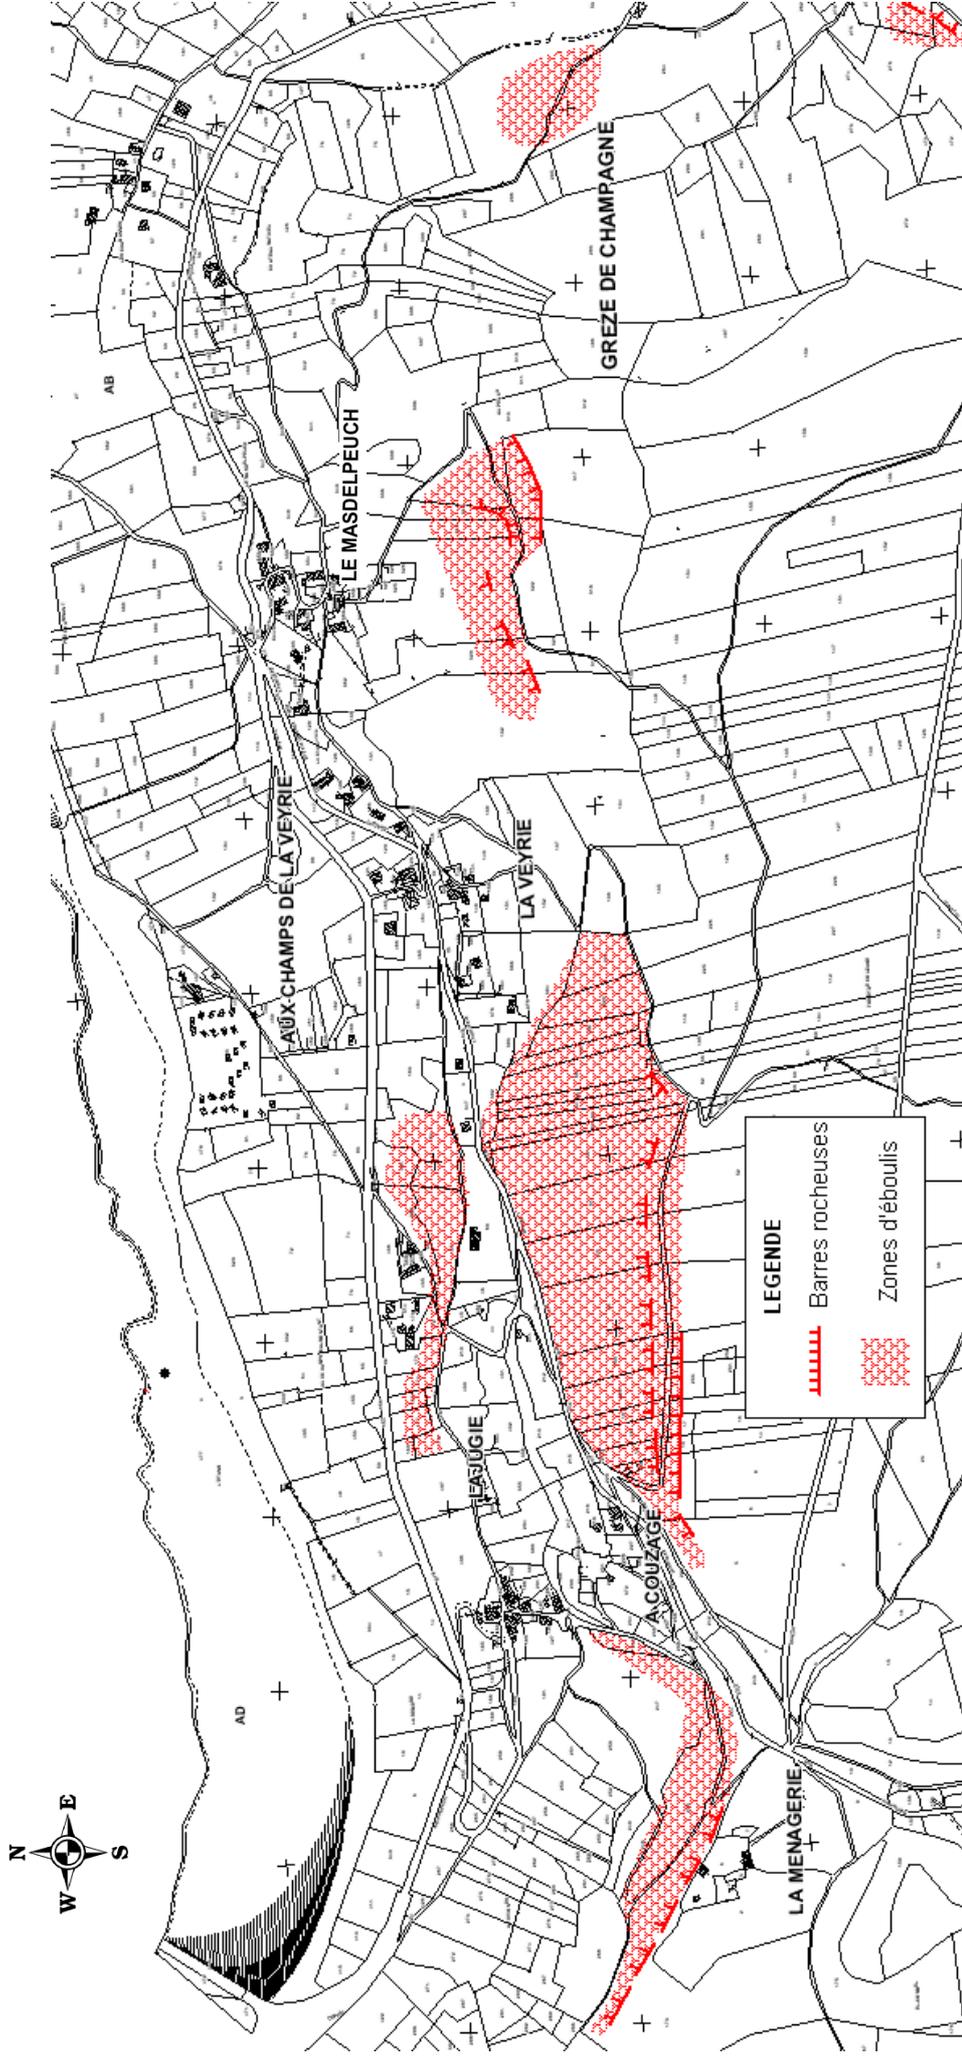
La bordure du plateau calcaire à l'est du château de Couzage (illustrations 42 et 44) correspond à une corniche d'une quinzaine de mètres de hauteur dominant un vallon qui se poursuit de nouveau par une corniche calcaire. Cette morphologie témoigne de la présence d'un panneau affaissé et basculé qui s'est détaché du sommet du plateau calcaire. Il a été classé en « zone d'effondrement (Ef) » par les bureaux d'études. Ce phénomène géologique a probablement été provoqué par une rupture des formations marneuses sous-jacentes entraînant les formations calcaires. Cet événement est vraisemblablement lié au creusement de la vallée de la Couze. Par ailleurs, en amont de Masdelpeuch, une barre calcaire discontinue est présente. Des détachements récents de blocs ont été observés.

Illustration 42 : Cartographie des zones de barres rocheuses et d'ébouillis sur le versant nord du plateau de Couzage (commune de Chasteaux)

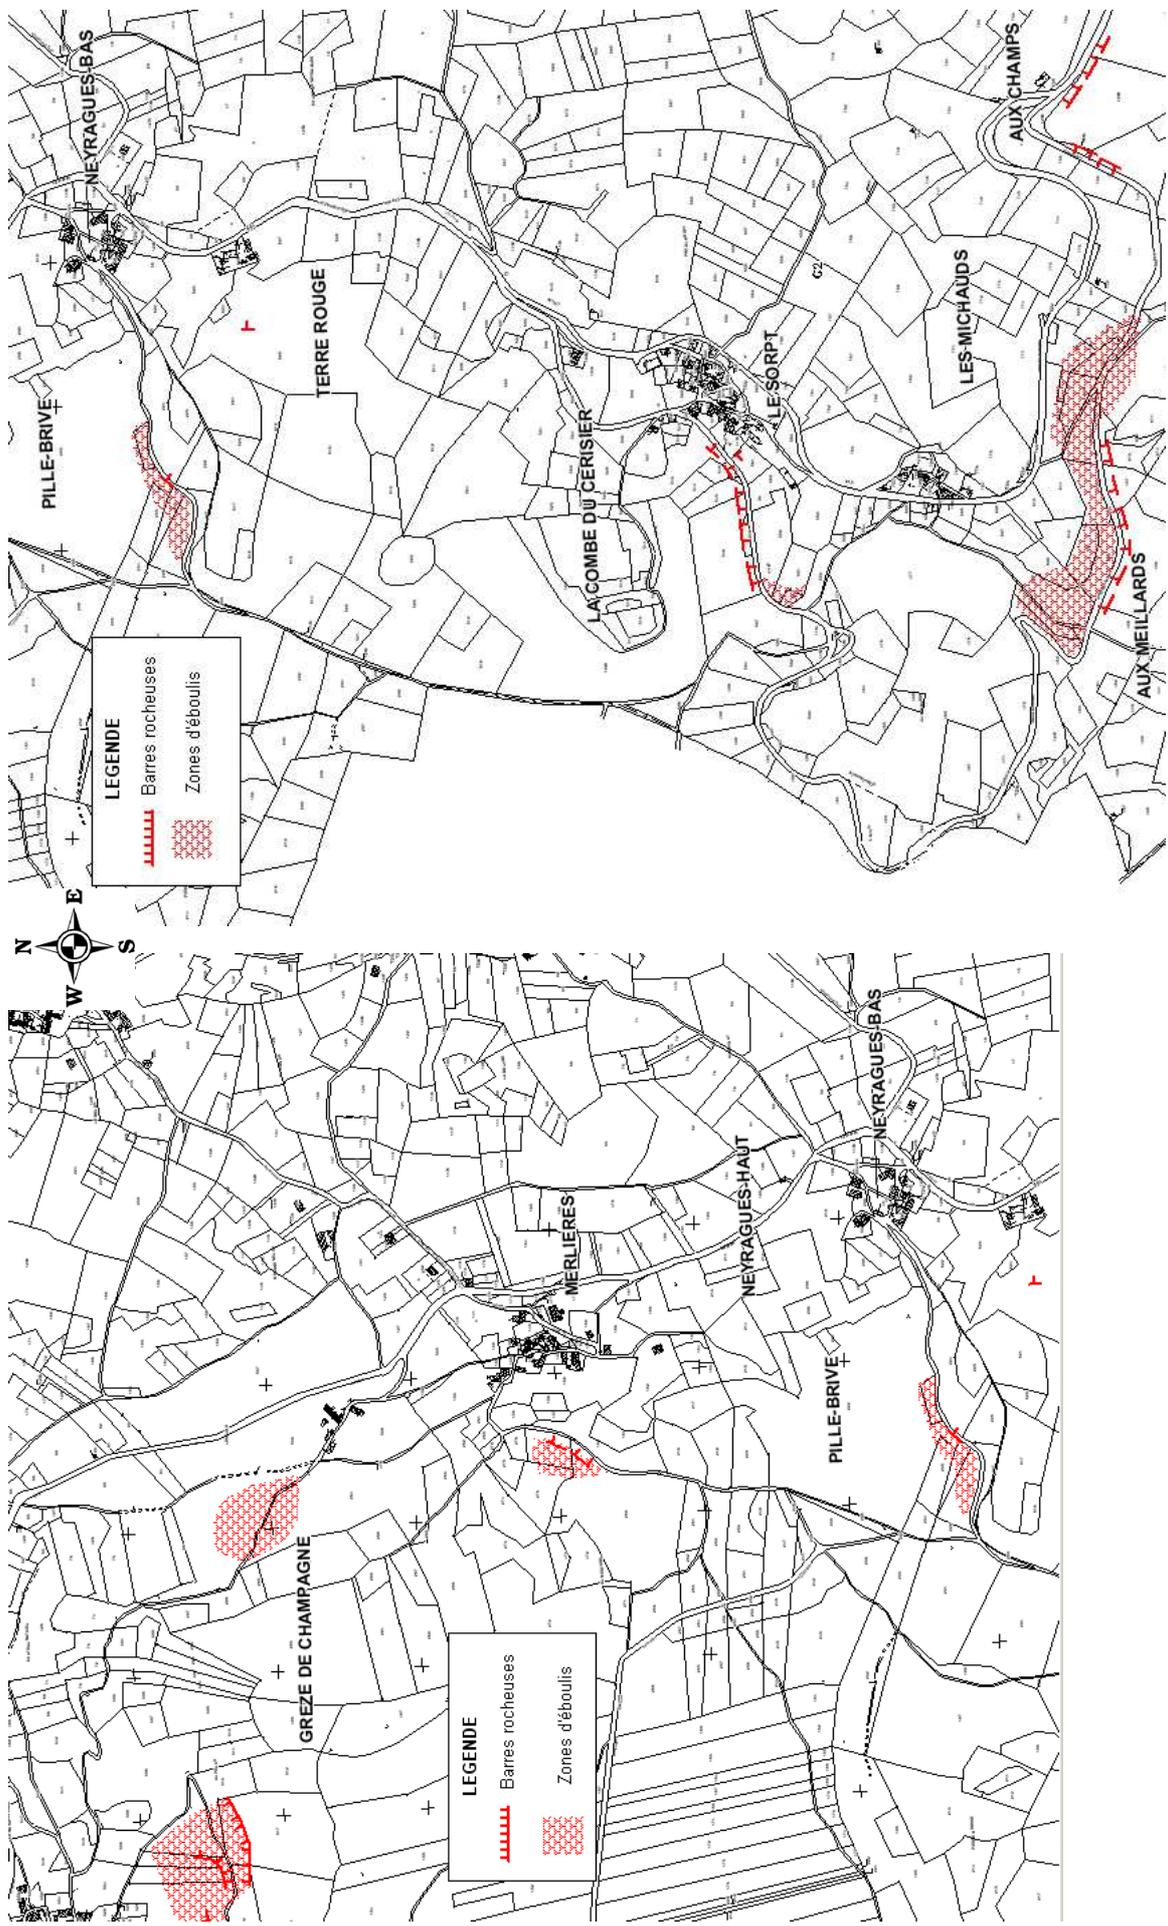
Illustration 43 : Cartographie des zones de barres rocheuses et d'éboullis sur le versant est du plateau de Chasteaux (commune de Couzeage)

La bordure est du plateau de Couzage est constituée d'une barre rocheuse discontinue. Certains secteurs étant inaccessibles, elle n'a pu être observée sur l'ensemble de la zone (illustrations 43 et 48). Des détachements récents de blocs à partir des barres rocheuses ont été observés.

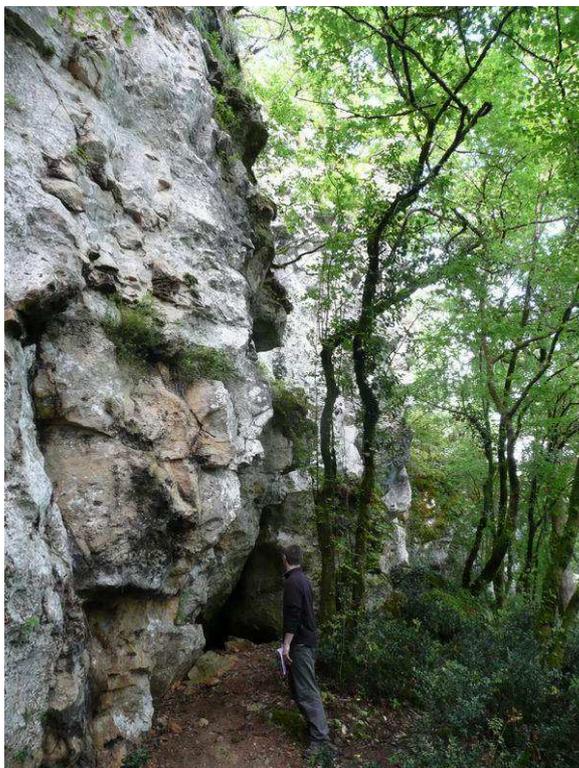
*Illustration 44 : Barre rocheuse située en amont du Château de Couzage (commune de Chasteaux)*

La zone d'aléa fort « éboulement » (EbF) est entièrement boisée. Compte tenu des fortes pentes et de la présence de chaos rocheux, il est préconisé de veiller à ne pas déboiser ces secteurs. En effet, une intervention anthropique pourrait créer des désordres (mise en mouvement des blocs, par exemple) alors qu'en l'état, ces secteurs ne montrent pas de signes d'instabilités particuliers. De plus, la forêt peut montrer une certaine efficacité contre la propagation des blocs. Le Cemagref a lancé depuis les années 2000, des programmes de recherche permettant d'estimer le rôle protecteur des forêts sur les chutes de blocs en fonction du peuplement forestier (densité-nature). Des modèles de trajectographie existent, celui du Cemagref permet de délimiter les couloirs préférentiels empruntés par les rochers et de simuler la protection des différents peuplements forestiers. Ceci signifie que si des travaux devaient être envisagés dans la zone d'aléa fort « éboulement », une étude de trajectographie avec des outils adaptés devra impérativement être réalisée.

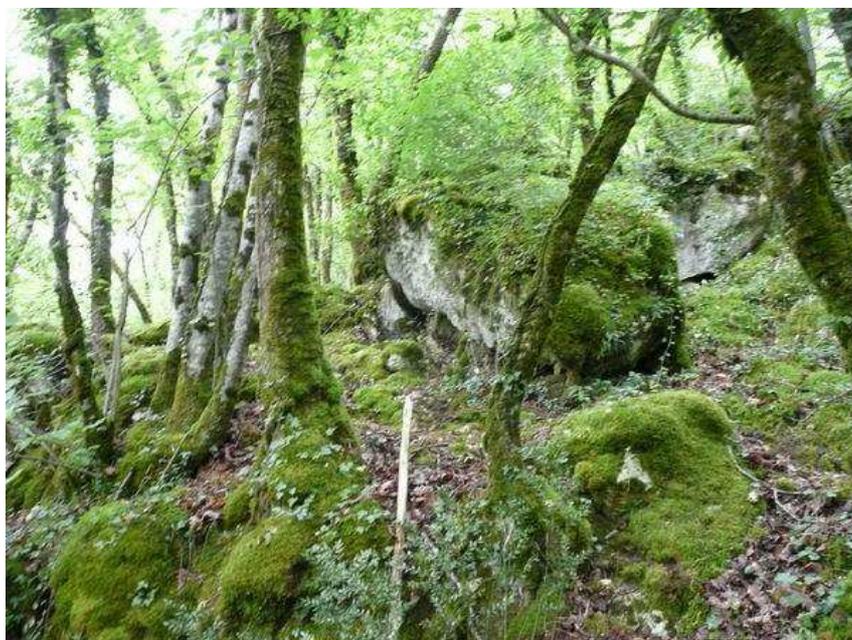
*Illustration 45 : Chaos rocheux dans le versant nord du plateau de Couzage (comme de Chasteaux)*

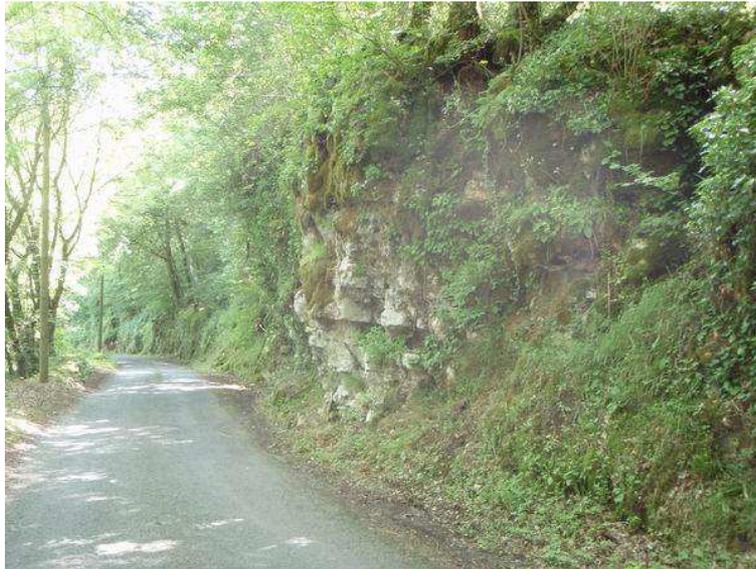
La voie communale n° 3 menant au plateau de Couzage traverse des zones de barres rocheuses ainsi que des zones d'éboulis (illustration 46). Le calcaire y est très karstifié et altéré (illustration 47), des sous-cavages ont été observés en pied de talus. Cette route est exposée à des chutes de blocs et des éboulements. De plus, il n'existe pas de fossés en pied de talus amont permettant de collecter les eaux de ruissellement. Des rigoles ont été creusées en bordure aval de la chaussée, les rejets se faisant directement dans le talus aval. Ces ruissellements d'eau augmentent par ailleurs le niveau d'instabilité du versant.

*Illustration 46 : Voie communale n°3 menant au plateau de Couzage depuis la Veyrie (comme de Chasteaux)*

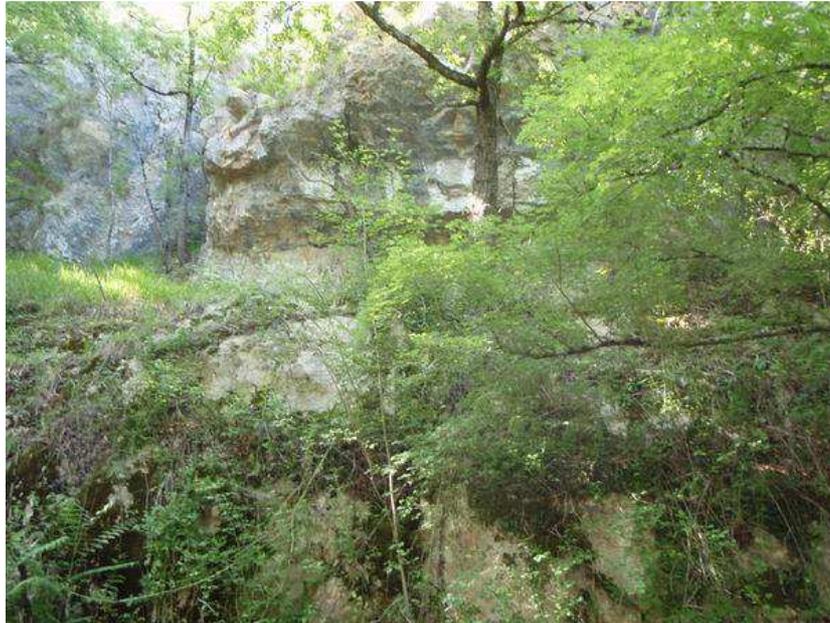
*Illustration 48 : Barres rocheuses en amont du hameau de Sorpt (commune de Chasteaux)*

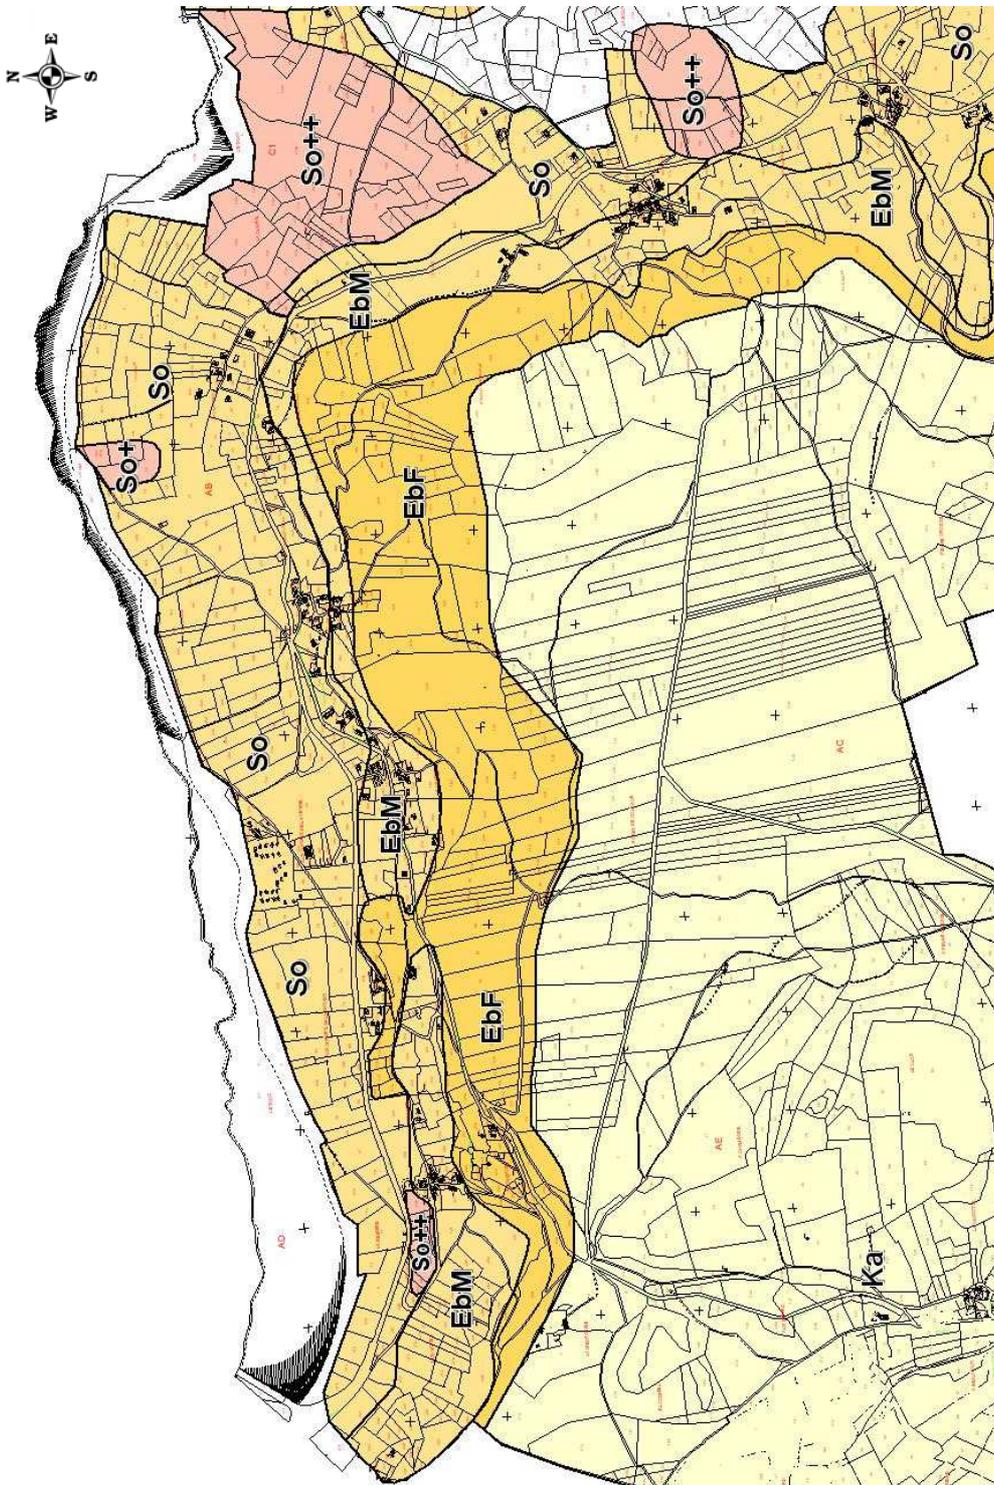
Illustration 49 : Modification de la cartographie de l'aléa « éboulement » et les zones limitrophes sur le versant nord du plateau de Couzage (BRGM, 2009)

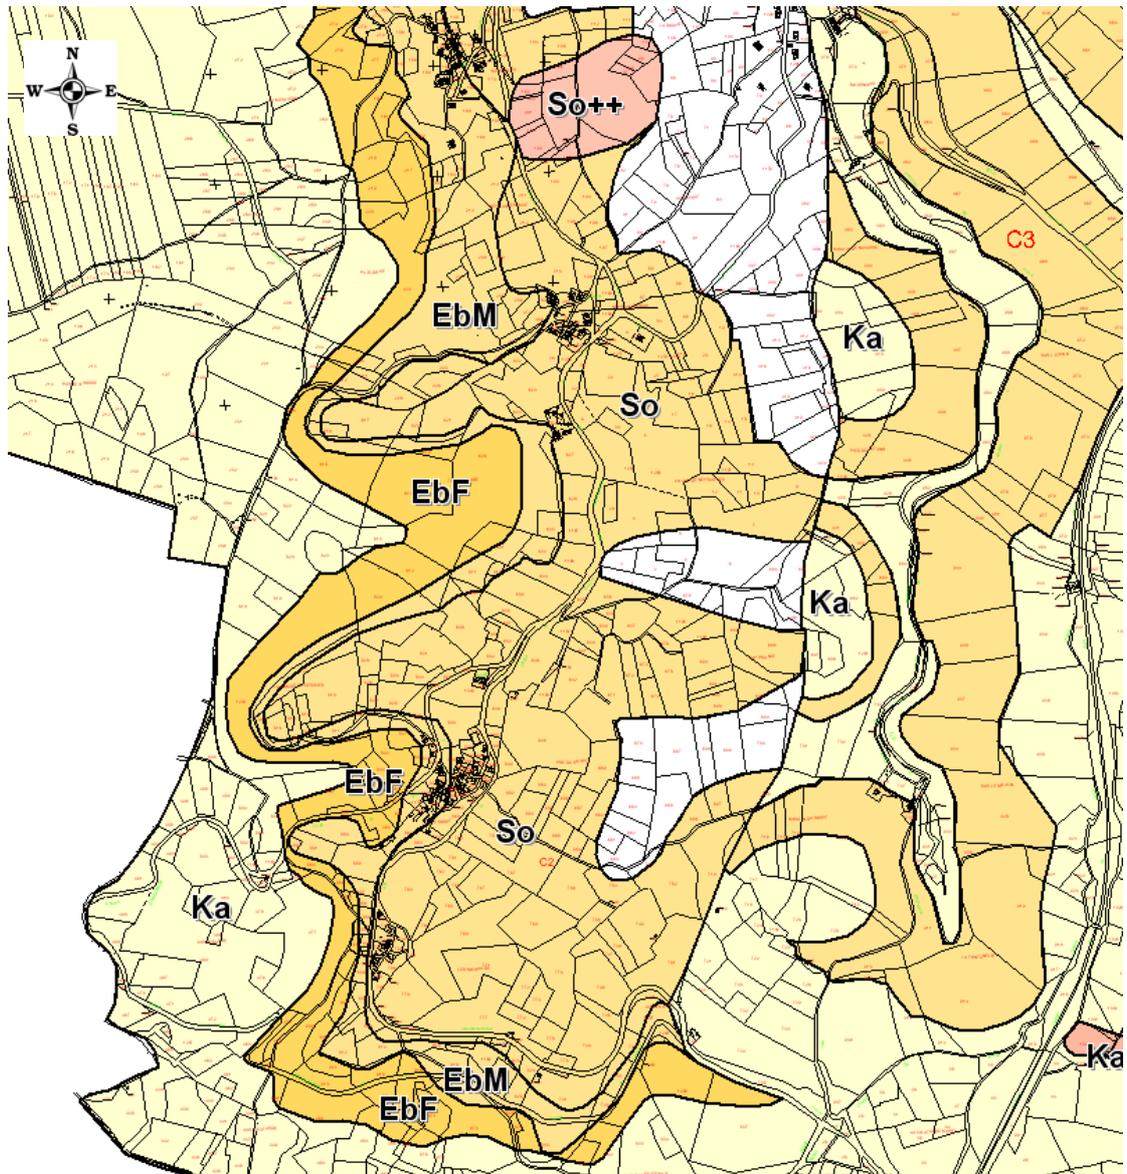
Illustration 50 : Modification de la cartographie de l'aléa « éboulement » et les zones limitrophes sur le versant est du plateau de Couzage (BRGM, 2009)

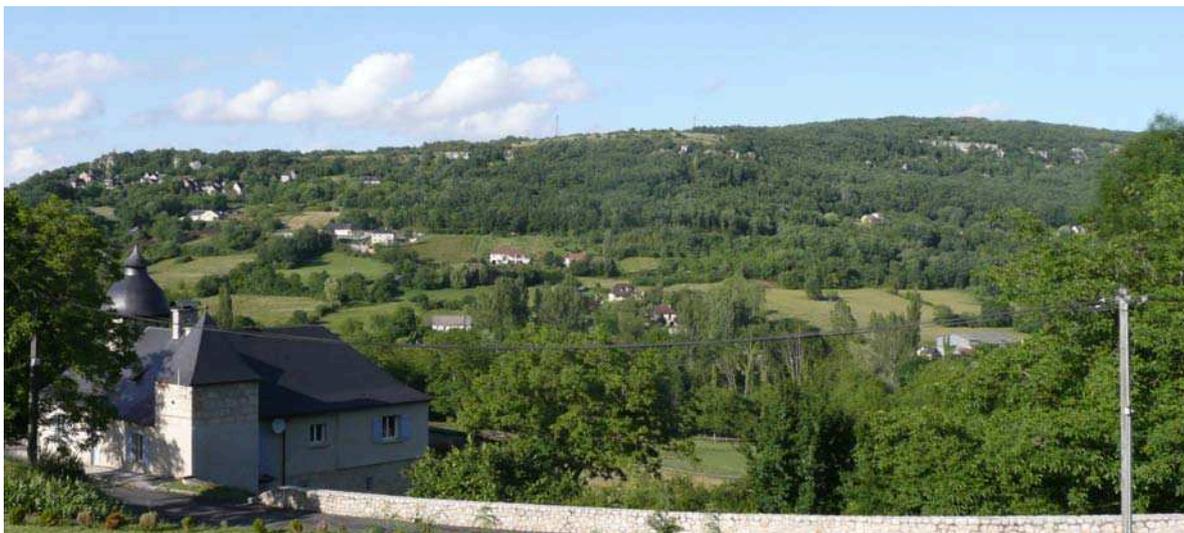
La zone concernée correspond au versant sud du plateau de Fournet, dont la pente moyenne est de 20° (illustration 7). Le plateau est constitué de calcaires du Jurassique reposant sur les marnes grises du Toarcien et les argiles micacées du Domérien. Le versant est recouvert de formations colluviales. Dans le détail, la pente peut varier entre 2° et 30°.

*Illustration 3 : Vue de la zone So++ du versant de Achez (Saint-Cernin-de-Larche)*

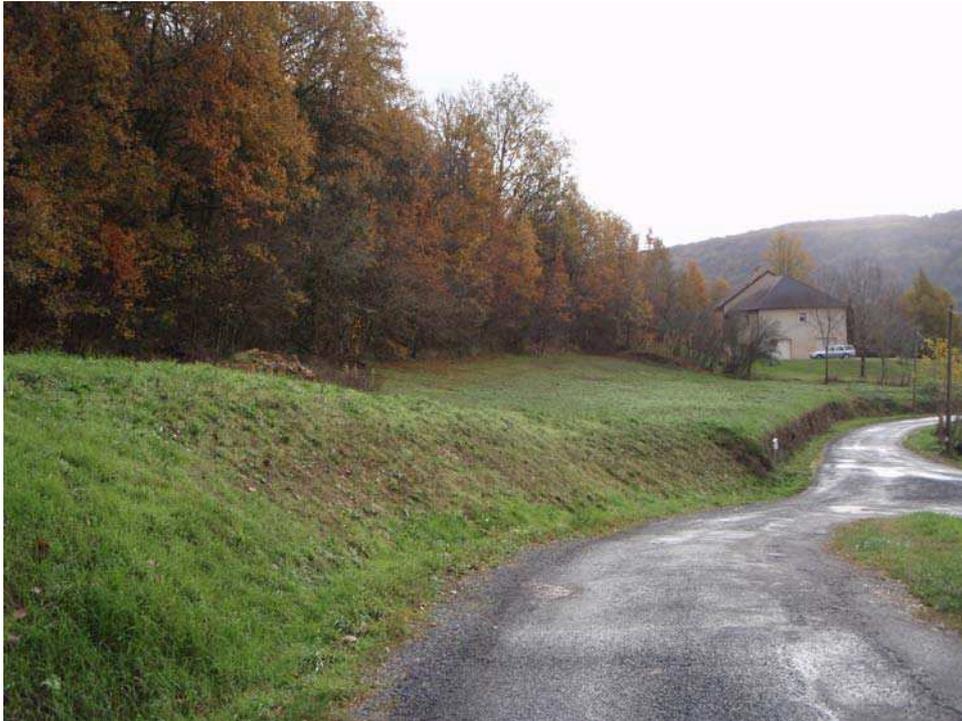
- la parcelle n° 898 a été entièrement déclassée (illustration 4),
- les parcelles n° 964 et n°1480, ont été déclassées uniquement sur leur partie supérieure (illustration 5). L'aléa a été maintenu en niveau fort (illustration 6) sur les parties intermédiaires et basses où la pente est supérieure à 20°. Par ailleurs, afin de conserver une cohérence dans la cartographie, les parcelles environnantes (n° 893, 960 et 959) ont été modifiées.

*Illustration 4 : Parcelle n° 898, secteur des Combes, Saint-Cernin-de-larche*

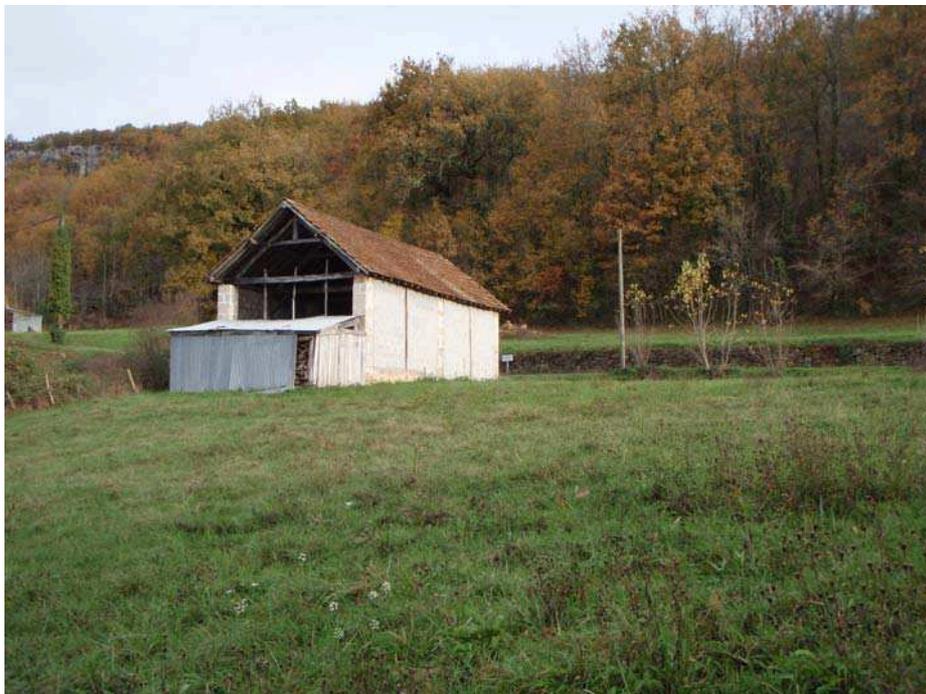
*Illustration 5 : Haut de la parcelle n° 964, secteur des Combes, Saint-Cernin-de-Larche*

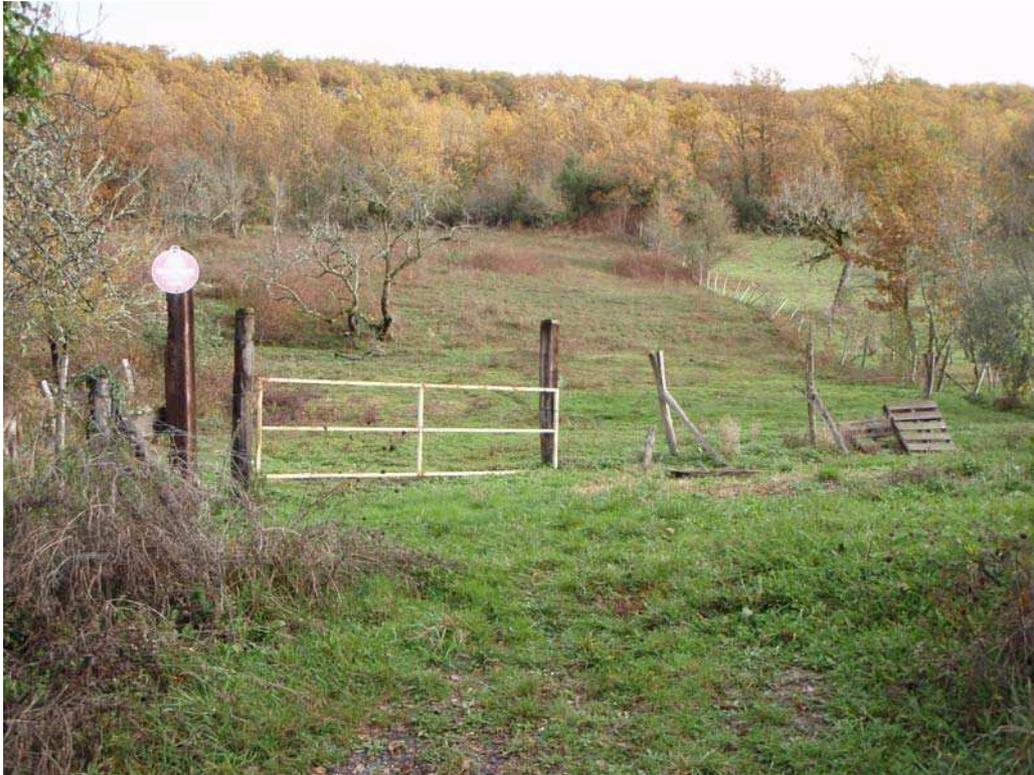
Les parcelles concernées sur le secteur de la Plante sont celles numérotées 829 et 1409. Ces parcelles sont situées dans le prolongement des habitations sises au lieu-dit Vigne d'Achez où des désordres de glissements de terrain se sont produits en 1998. Seule la partie basse de la parcelle n° 1409 présente une pente faible (illustration 7). Le reste de la superficie de ces parcelles a une pente supérieure à 20° avec la présence d'indices de solifluxion. En conséquence, seule les parties basses des parcelles n° 1409 et 829 ont été déclassées en aléa moyen de « solifluxion ». La limite du zonage a également été modifiée sur les parcelles voisines à savoir, les parcelles n° 936, 831, 826 et 827 (illustration 8).

Illustration 7 : Parcelle n° 1409, secteur La Plante, commune de Saint-Cernin-de-Larche

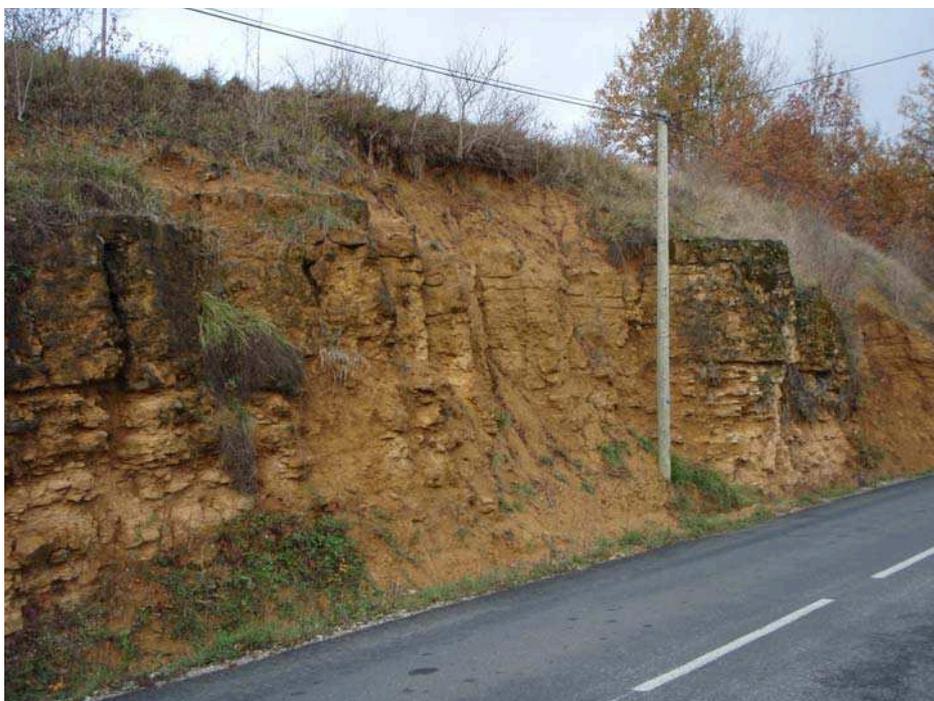
*Illustration 9 : Niche d'arrachement de l'éboulement survenu dans le talus de la RD 59*

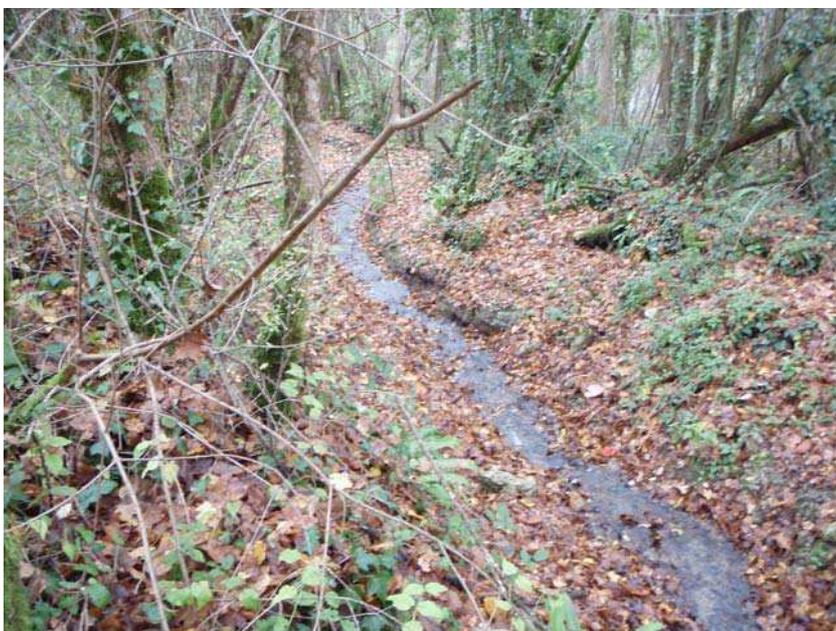
Ce secteur a fait l'objet de travaux de drainage avec la réalisation de fossés (illustration 14). En effet, les travaux effectués permettent de mieux collecter les eaux de source et de les diriger vers le fossé amont de la route départementale 19. Cependant, compte tenu du fort débit observé et de la mauvaise tenue des remblais de la route départementale 19, il est recommandé d'étancher le fossé amont de la route afin de ne pas provoquer un glissement qui pourrait emporter la route.

*Illustration 11 : Ecoulement des eaux de source sur le secteur de la Lajugie*

Les observations de terrain faites en novembre 2010 ont induit des modifications du niveau de l'aléa liées aux travaux de drainage et à une pente faible (inférieure à 10°) sur les parcelles n° 185 et 186, et celles avoisinantes (n° 187, 188 et 189). En conséquence, elles ont été déclassées en aléa moyen de « solifluxion » (illustration 12).

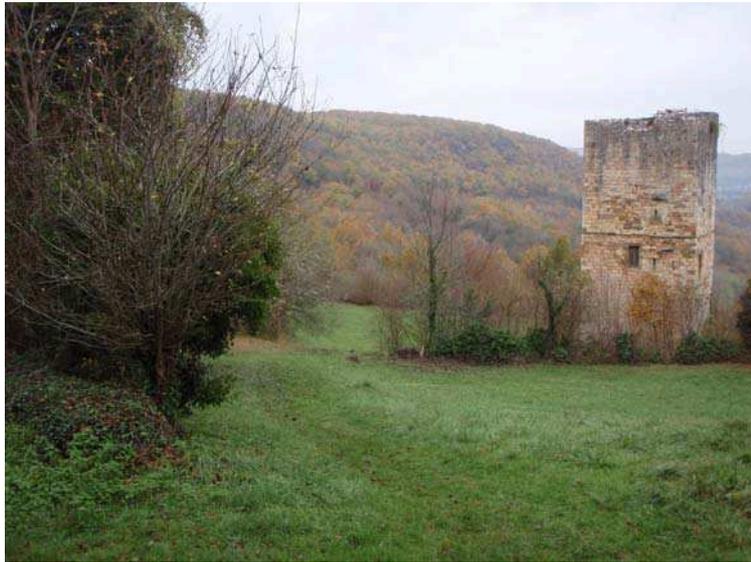
Les observations faites sur le terrain en novembre 2010 ont permis de préciser le zonage de l'aléa « éboulement » sur le secteur de Couzage. Sur les parcelles situées en amont du Château, la pente est inférieure à 10°, quelques blocs sont visibles en limite de ces parcelles (illustrations 13 et 14). Les parcelles situées à l'est et à l'ouest du Château présentent une pente supérieure à 30° tapissée de blocs. Compte tenu des critères retenus pour distinguer le niveau d'aléa, des modifications ont été apportées à la cartographie de l'aléa « éboulement », avec une diminution du niveau de l'aléa.

*Illustration 13 : Secteur amont du Château de Couzage, Chasteaux*

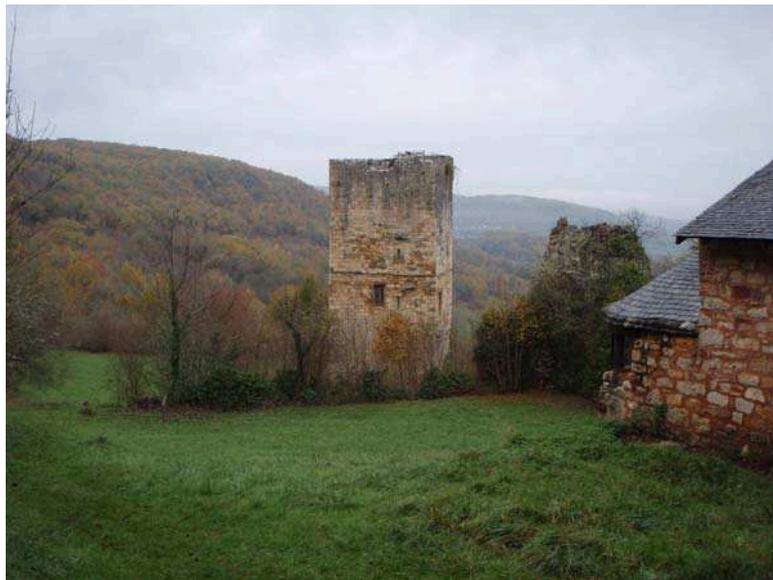
Illustration 14 : Secteur amont du Château de Couzage, Chasteaux

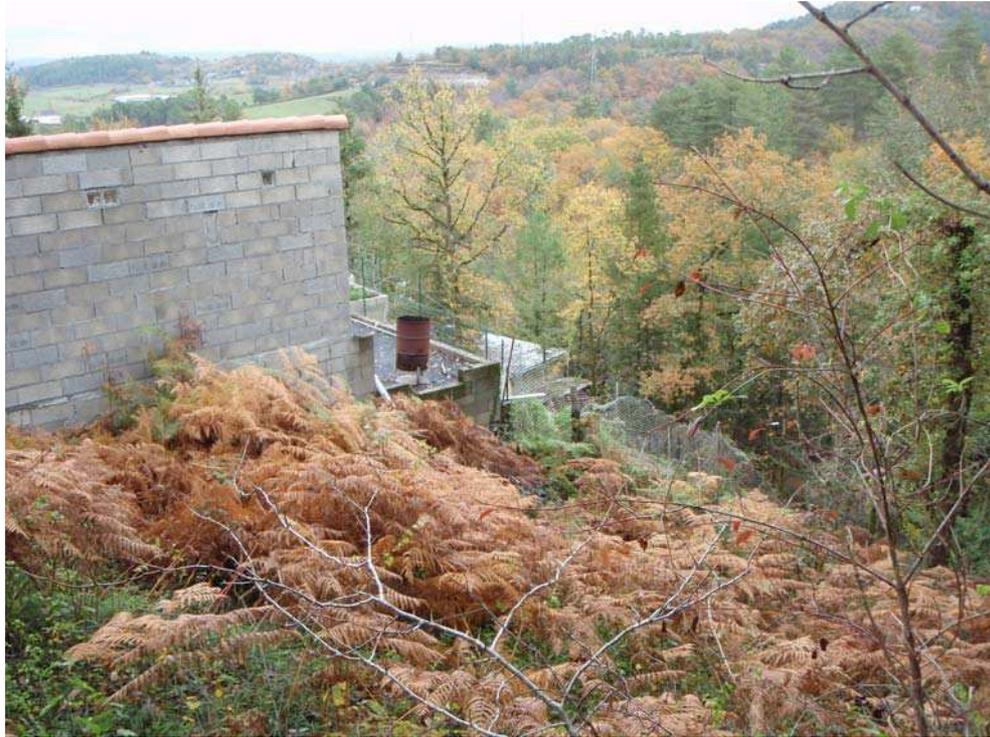
D'un point de vue géomorphologique, ce secteur correspond à une petite vallée encaissée. Deux habitations sont implantées en sommet et dans les pentes d'encaissement de cette vallée boisée (illustration 16). Les pentes peuvent être localement supérieures 30°.

Illustration 16 : Secteur des Blanchiots, Chateaux

Au vu de la configuration du site, l'aléa défini par le bureau d'études Fugro, n'a pas été modifié et reste en niveau moyen d'éboulement (illustration 17).

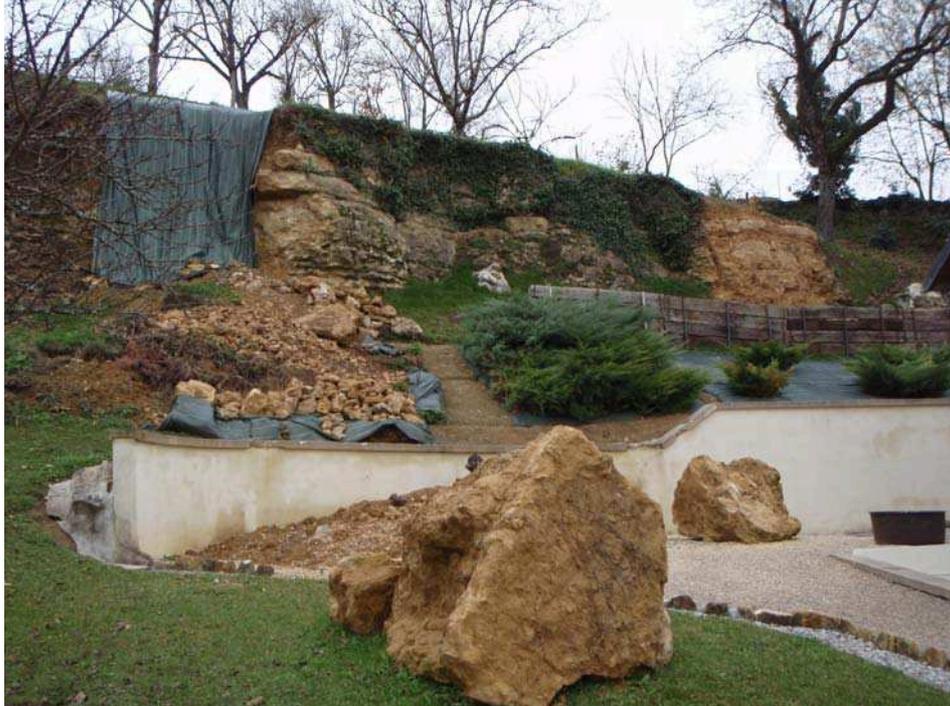
Illustration 18 : Eboulement survenu sur le secteur de Roziers en juillet 2010 (Chasteaux)

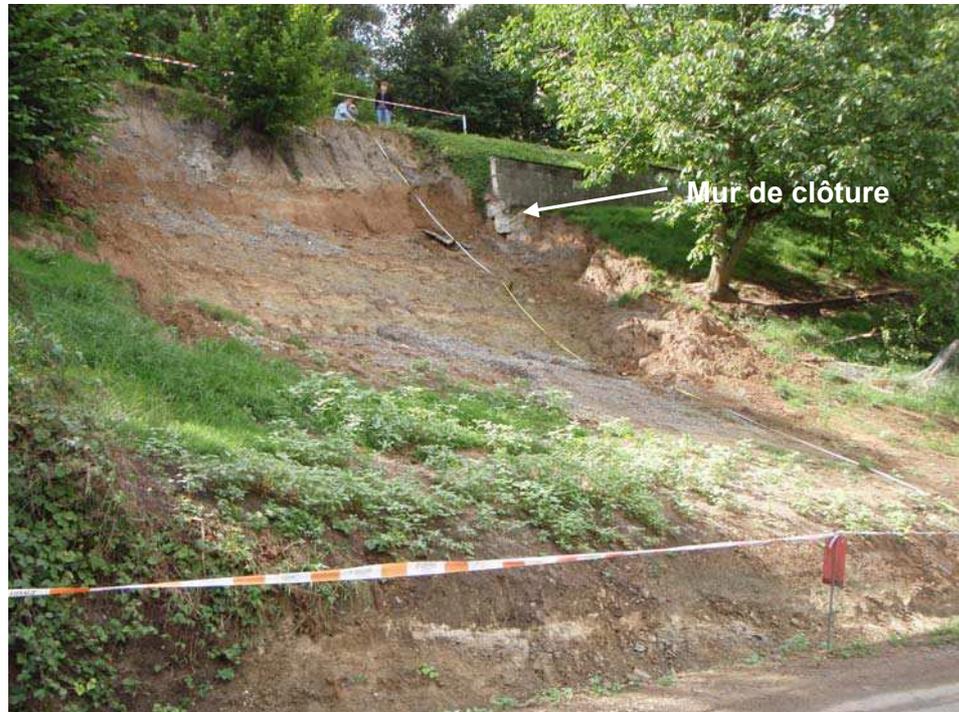
Le 3 juillet 2010, un glissement de terrain s'est produit dans le talus aval de la route communale n°10 dominant la route départementale 154 (illustration 21). Les matériaux glissés se sont accumulés sur la route départementale, soit 15 m en contrebas. Le sinistre s'est traduit par l'effondrement du mur de clôture en parpaings situé en aval de la voie communale. Aucune fissure ou autre désordre particulier n'est apparu au niveau de la chaussée à la suite de ce phénomène.

Illustration 21 : Glissement de terrain survenu en juillet 2010 sur le secteur de Chauzanel

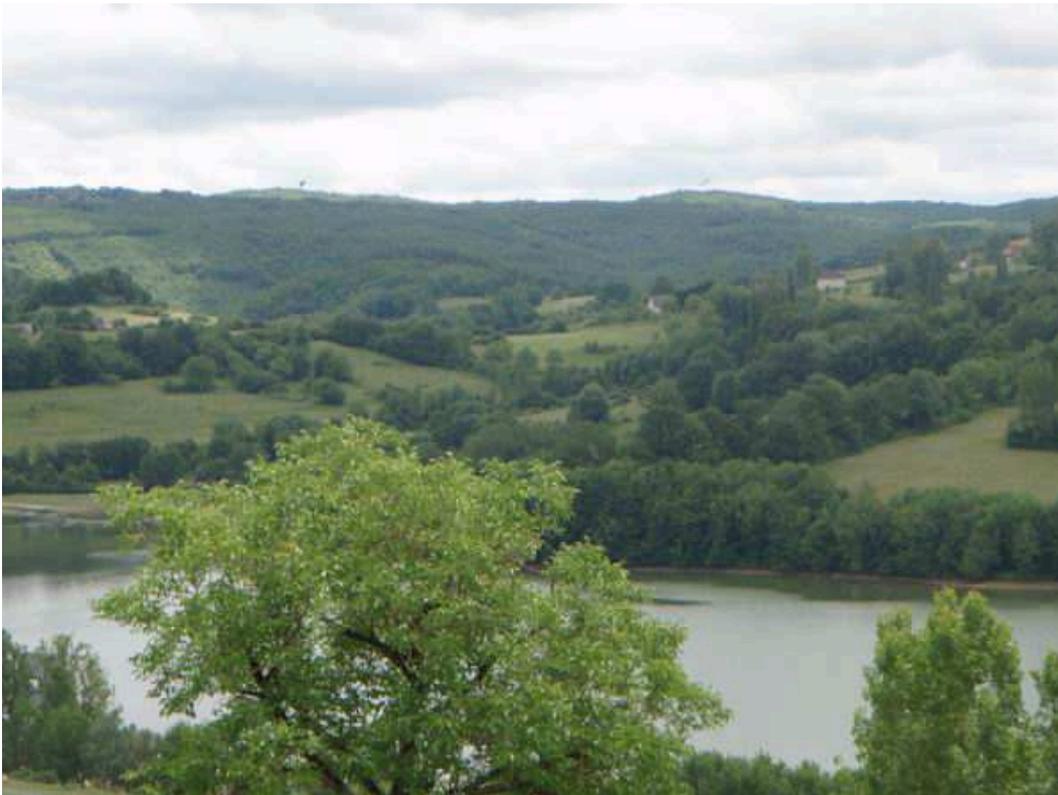
De nombreux indices d'instabilités ont été identifiés par le bureau d'études Sogreah-Fugro. Des moutonnements et des cicatrices d'anciens glissements sont visibles dans les prairies en amont du plan d'eau.

*Illustration 23 : Secteur des Chabannes, commune de Chasteaux*

Compte tenu des caractéristiques défavorables des terrains, des circulations d'eau et de la pente, il est recommandé de maintenir cette zone en classement d'aléa fort de « solifluxion » (So ++, illustration 24).
