Plan de Prévention des Risques Mouvements de Terrain sur le secteur nord-ouest de la commune de SAINT-VIANCE

notice de présentation

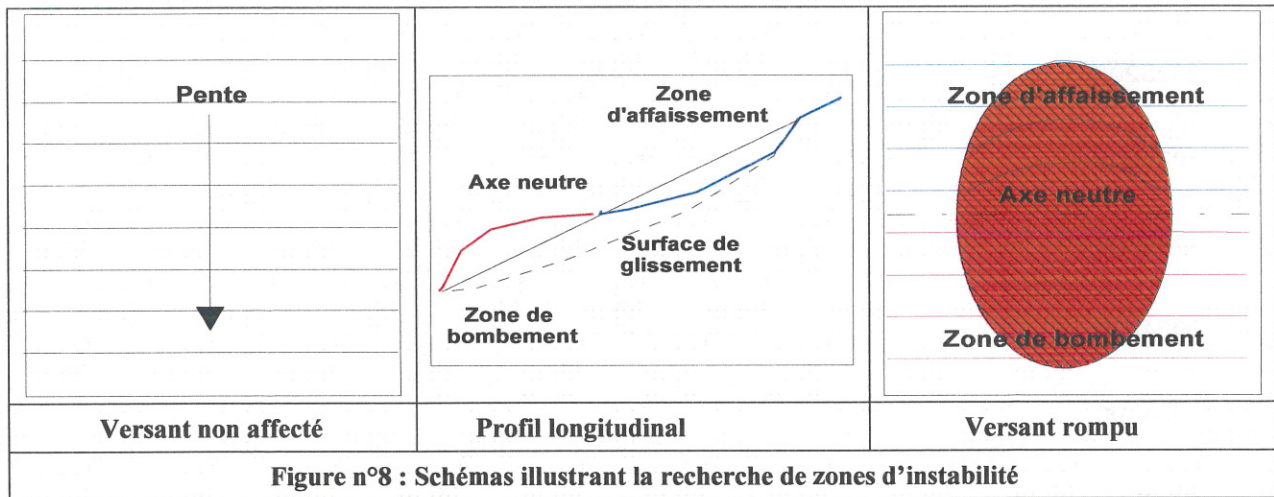
En terrains sédimentaires, et en dehors des zones pour lesquelles existent des indices récents d'activité (fissures, déformations importantes), la recherche de zones suspectes se fait sur les critères morphologiques illustrés par les schémas ci-dessous.

Même s'il ne s'agit là que de schémas très théoriques, ils montrent clairement une zone d'affaissement où la concavité des courbes de niveau est tournée vers l'aval et une zone de bombement où c'est l'inverse. Ce sont donc de telles zones que l'on recherche morphologiquement, par l'analyse topographique, l'analyse stéréoscopique et le travail de terrain. On vérifie notamment si les indices relevés sur le terrain répondent à cette logique.

On distingue dans cette zone la configuration morphologique illustrée par la figure n°8. La figure ci-dessous montre une coupe suivant l'axe du glissement supposé.

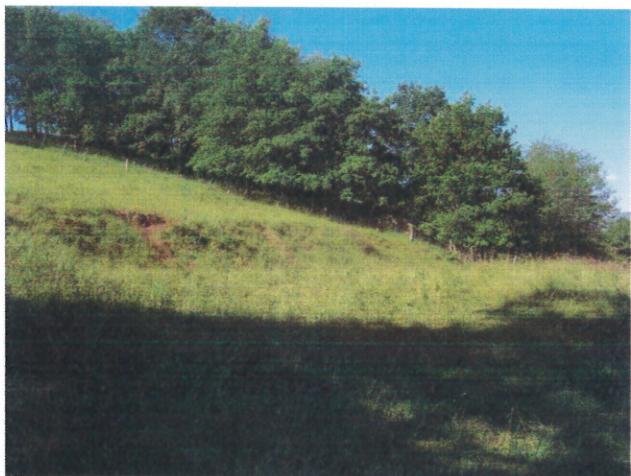
La zone 1 se situe dans les couches de grès, en dessous des calcaires. La zone est bien alimentée en eau par ces derniers en amont, mais la surface de collecte (en couleur) est relativement limitée.

Lors de la phase de terrain, la niche d'arrachement « a » photographiée ci-contre a été cartographiée. Cet arrachement se prolonge vers l'ouest.

La surface du glissement est donc élargie vers le sud par rapport à l'étude GEODES et sa limite est calée sur la niche d'arrachement.

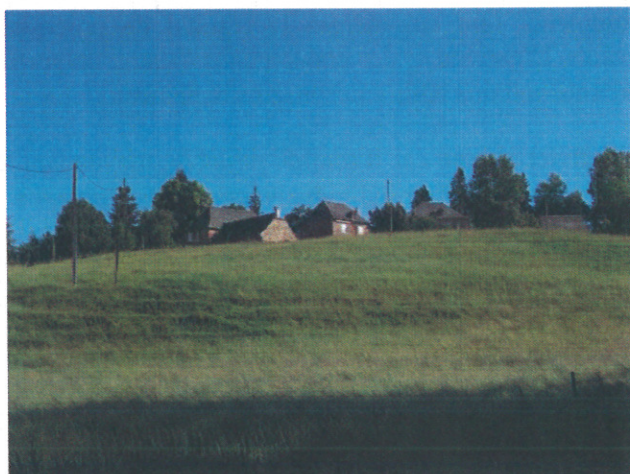
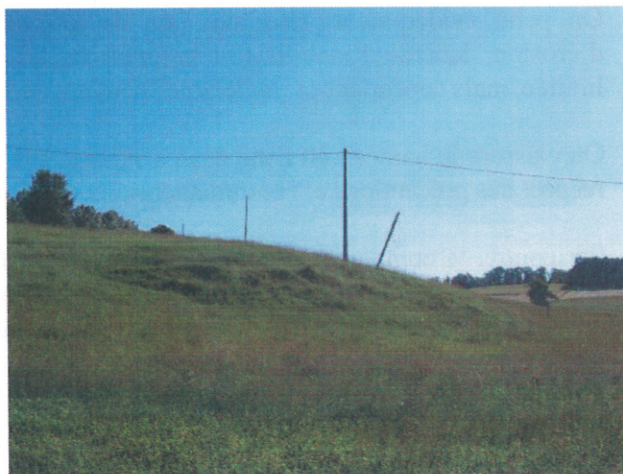
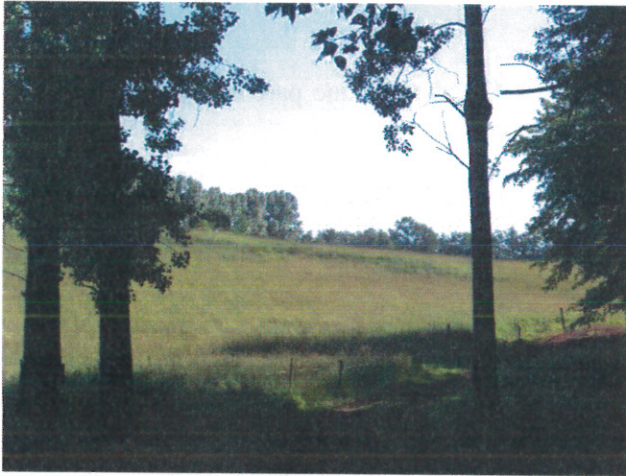
Indice « f »

La zone 2U comprenant le hameau de Merliac est située entre deux ressauts morphologiques situés en amont (indice « e ») et en aval du hameau (indice « f »).

Les indices morphologiques ci-dessus ont pu être interprétés comme traduisant un glissement profond. En fait ces éléments (« c », « d », « e », « f » et « g ») traduisent seulement l'émergence de couches plus résistantes à la place où l'analyse structurale évoquée plus haut les laisse attendre.

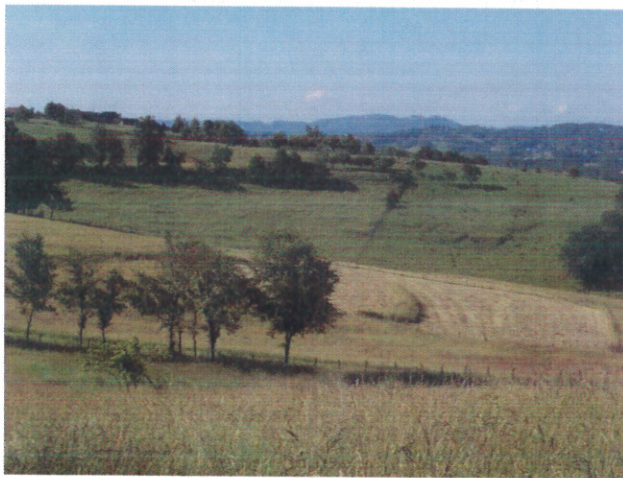
La photographie ci-contre correspond aux indices « c », « d » et « g » et montre des ressauts situés sur les bords de la combe bifide.

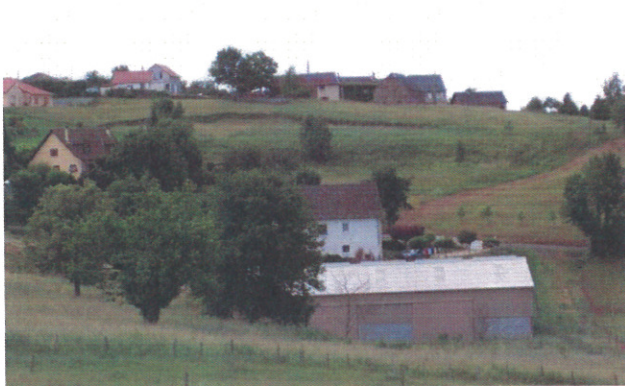
Indice « k »

Deux indices de glissements superficiels sont présents dans cette combe. Le premier est un arrachement de grande longueur et le second une série de petits bourrelets.

De plus, on note la présence d'une vieille bâtisse fissurée située dans le hameau Vincent au dessus de l'arrachement de grande longueur (indice k).

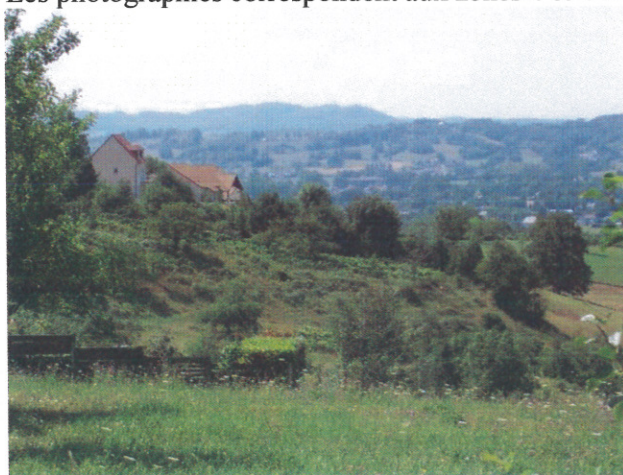
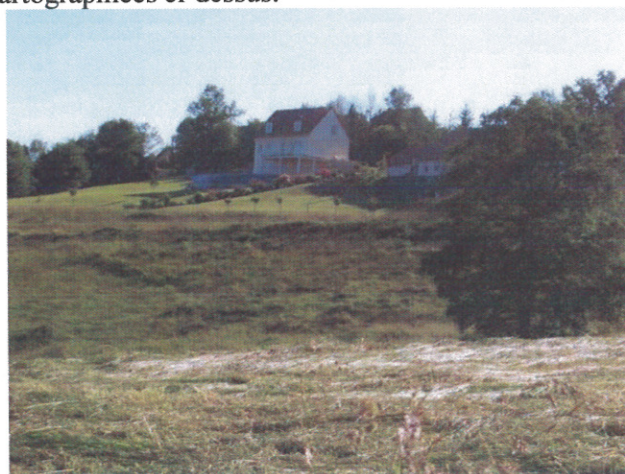
A la différence des précédentes, la combe se développe ici essentiellement dans le calcaire. Elle est alimentée en eau sur tout le pourtour supérieur. La morphologie visible sur la photographie aérienne indique une zone de glissement. Les photographies ci-dessous montrent deux maisons récentes construites sur de forts remblais situés en tête de zone de glissement, ce qui entraîne un phénomène de surcharge. Les terrains situés en dessous de ces deux habitations présentent une pente importante et des bourrelets.

Les photographies correspondent aux zones 4 et 4U2 cartographiées ci-dessus.

On a donc estimé que la zone devait être classée en **aléa fort de glissement superficiel**.

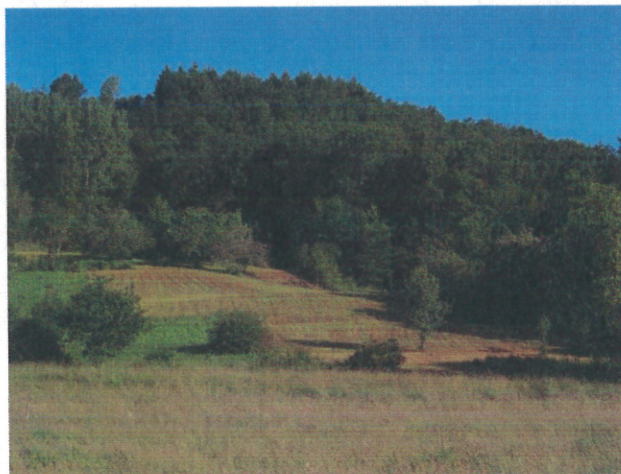
La photographie correspond à l'indice « 1 » cartographié ci-dessus

Le hameau de Puy Dorimont est construit sur des matériaux provenant d'un affaissement ancien. A priori ces terrains ce sont stabilisés avec le temps mais le principe de précaution veut que l'on classe ces zones en aléa fort. Il faudra aussi gérer les eaux car l'eau est un effet aggravant pour le phénomène de glissement. La photographie montre les bourrelets caractéristiques d'un glissement.

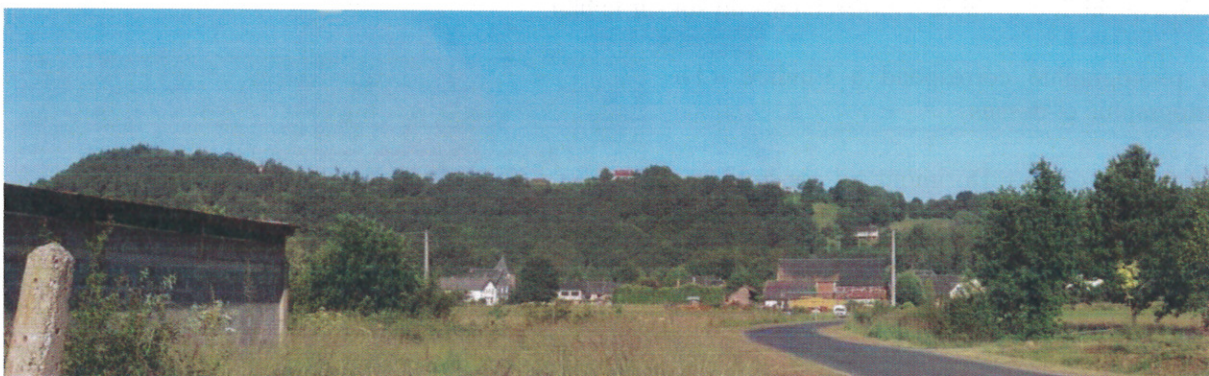
Ce versant correspond à la zone de «décompression» de l'étude départementale. On a vu ci-dessus qu'en l'absence d'indices de mouvements significatifs, et en dépit d'une possible arrivée d'eau au niveau de la flèche jaune indiquée sur la carte, il ne paraissait pas opportun d'afficher un aléa de mouvement de terrain autre que celui de chutes de blocs, avec le qualificatif de fort.

La zone 6 sera classée en zone d'aléa fort du fait de sa forte pente et du risque de « décompression ».

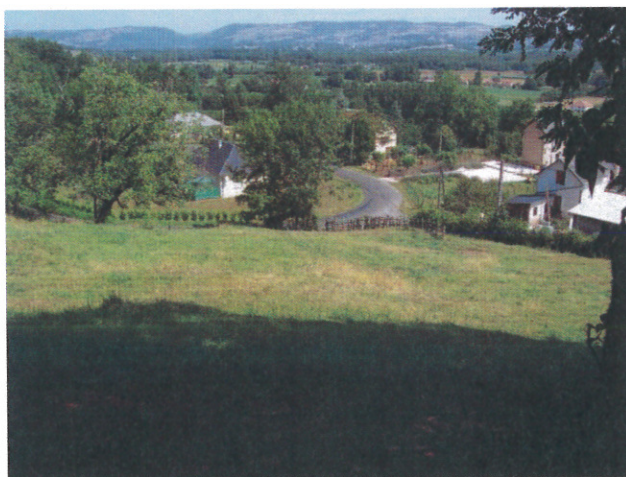
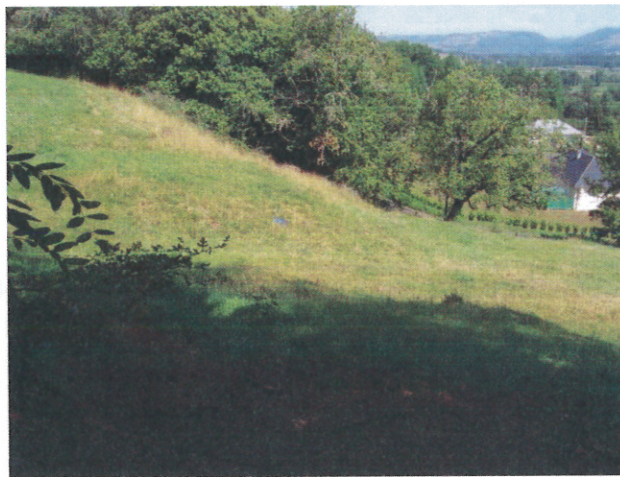
A cet endroit, des signes de déformation significatifs ont été observés au sud de la boucle de la route et dans le versant au-dessus. C'est ce qui conduit à afficher un **aléa fort de glissement**. On ne sait pas pour autant s'il s'agit de glissements superficiels ou profonds, en limite de la zone 8 dont on va parler ci-dessous. Mais on penche pour le qualificatif de superficiel, qui pourrait être démontré si l'on réalisait les sondages évoqués ci-dessous.

La zone 7 présente des terrains très chahutés au dessus de la maison de M. Menegheti. Cette observation est confirmée par présence d'une anomalie topographique.

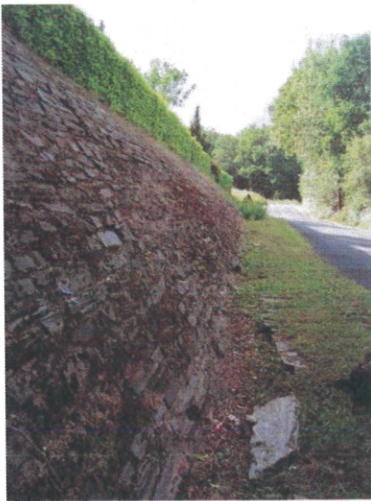
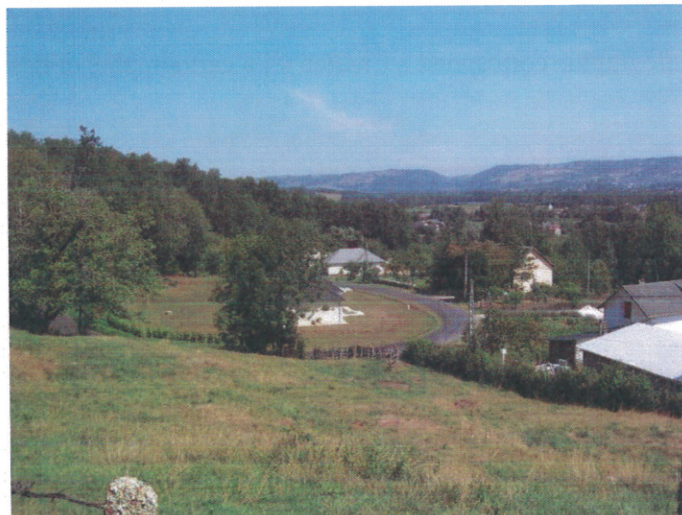
Coupe 6, hypothèse de non glissement

La route en épingle à cheveux qui monte à l'Echamel présente un replat en milieu de coteau. Ce replat serait le résultat d'un ancien arrachement. Ce terrain stabilisé montre quelques figures de glissement (mur bombé de M. Lopez et route bombée). De plus il existait des sources sur le terrain dans le virage qui ont été drainées lors de la construction de la maison. L'eau est un facteur aggravant pour les glissements de terrain. Cette zone (8U) sera classée en aléa fort afin qu'une étude géotechnique précise réalisée afin d'abaisser éventuellement le niveau d'aléa. En l'état, il est donc nécessaire qu'un éventuel maître d'ouvrage prenne toutes les dispositions constructives pour ce prévenir des conséquences d'éventuels mouvements du sol sur le bâti.

La zone 8 quant à elle sera classée en zone d'aléa fort du fait de sa forte pente et du risque de « décompression ».

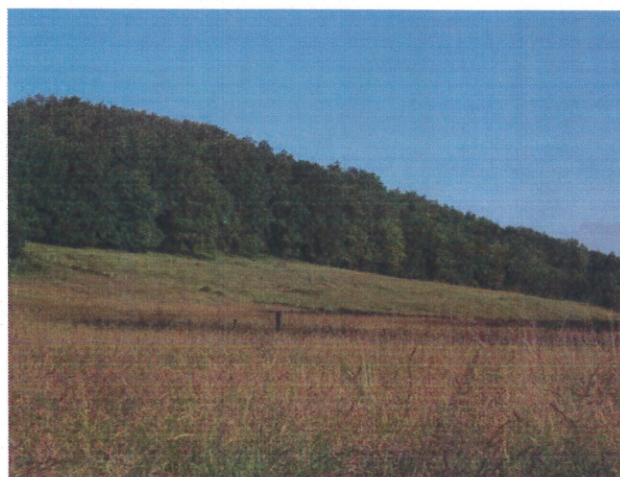
La photographie correspond à l'indice « i » cartographié ci-dessus.

Le long de la Vézère, une zone de champs bombée indique la présence possible d'un glissement qui affecte toute la hauteur du coteau. Cette zone est caractérisée par des pentes supérieures à 20° et un bourrelet.

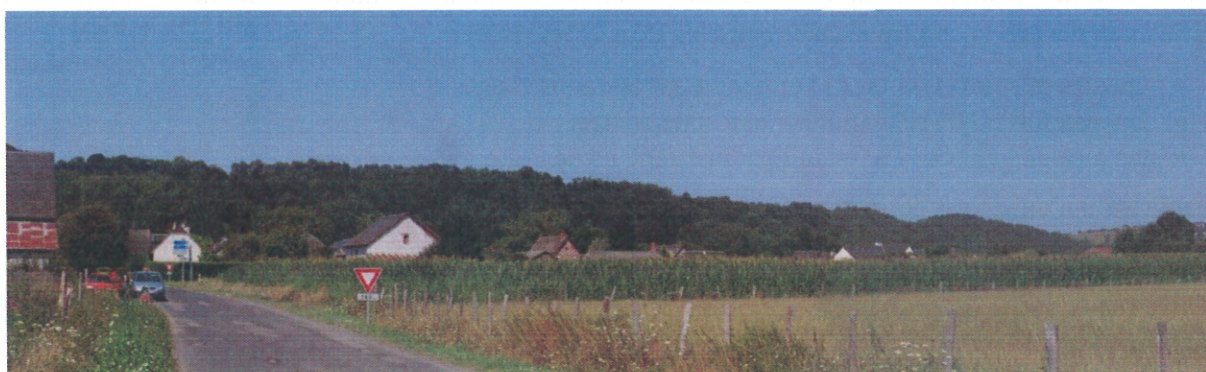
On l'a classée, comme les zones 6 et 8 en **aléa fort de chutes de blocs**.

La zone 10 sera classée en zone d'aléa fort du fait de sa forte pente et du risque de « décompression ».
