COMPAGNIE FRANÇAISE DE MOKTA

DOSSIER DE DECLARATION D'ARRET DEFINITIF DES TRAVAUX MINIERES

**TOME 3 : BILAN DES EFFETS DES TRAVAUX MINIERES
ET DE LEUR ARRET SUR LA STABILITE DES TERRAINS EN
SURFACE – ÉTUDE DES ALEAS ET RISQUES RESIDUELS**

Site de la Barrière

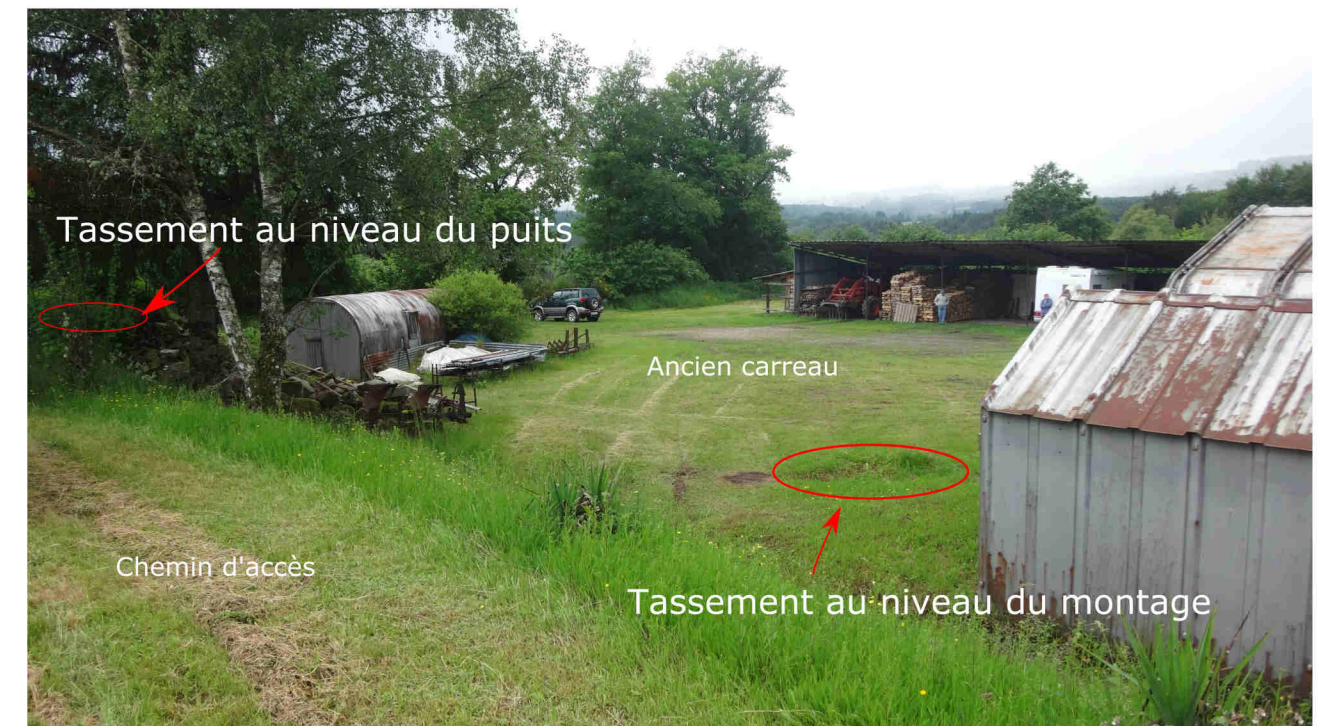
Zone de tassement des remblais au droit de l'ancien montage

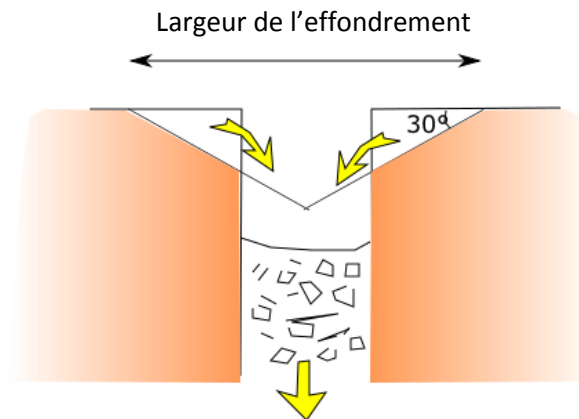
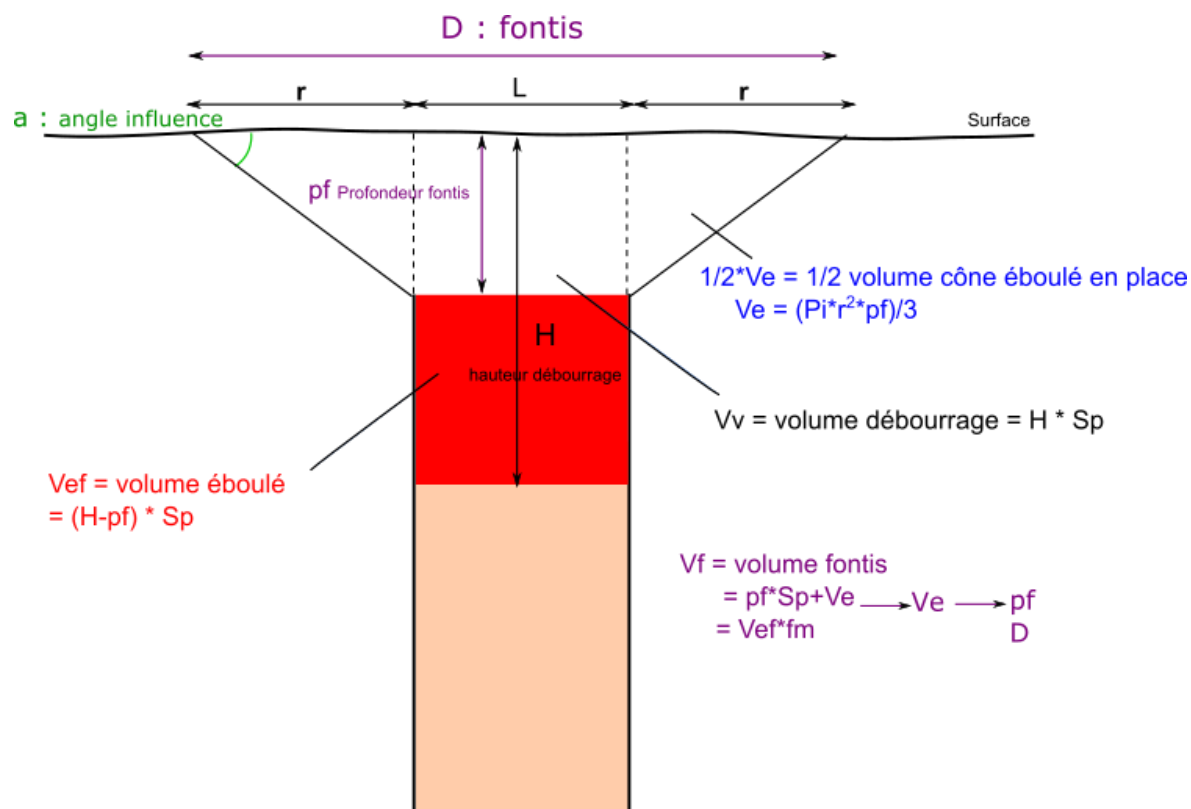
Figure 36 : Schéma du débouillage d'un puits et de la formation d'un cône d'effondrement

Figure 37 : Schéma et formules de calculs du débouillage d'un puits et de la formation d'un cône d'effondrement

DEBOURRAGE Puits carré ou rectangulaire			
Grand côté du puits	L	4,00	m
Petit côté du puits	l	2,50	m
Surface puits	Sp	10	m ²
Foisonnement	fm	1,30	
Angle du cône d'éboulis	a	38	°
Hauteur débouillage	H	5,25	m
Volume débouillage	Vv	52,50	m ³
Hauteur couverture meuble	C	2,00	m
Rayon cône éboulé en place	r	2,56	m
Surface cône éboulé en place	Sc	20,59	m ²
Volume cône éboulé en place	Ve	13,72	m ³
Volume dépression en surface	Vd	48,38	m ³
Diamètre dépression	D	9,12	m
Surface dépression	Sd	65,32	m ²
Profondeur dépression	h	2,222	m

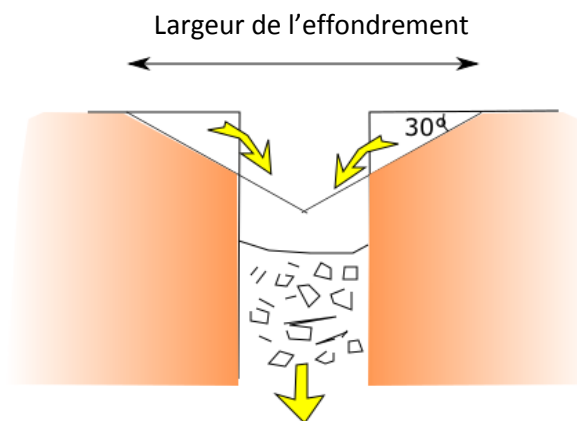
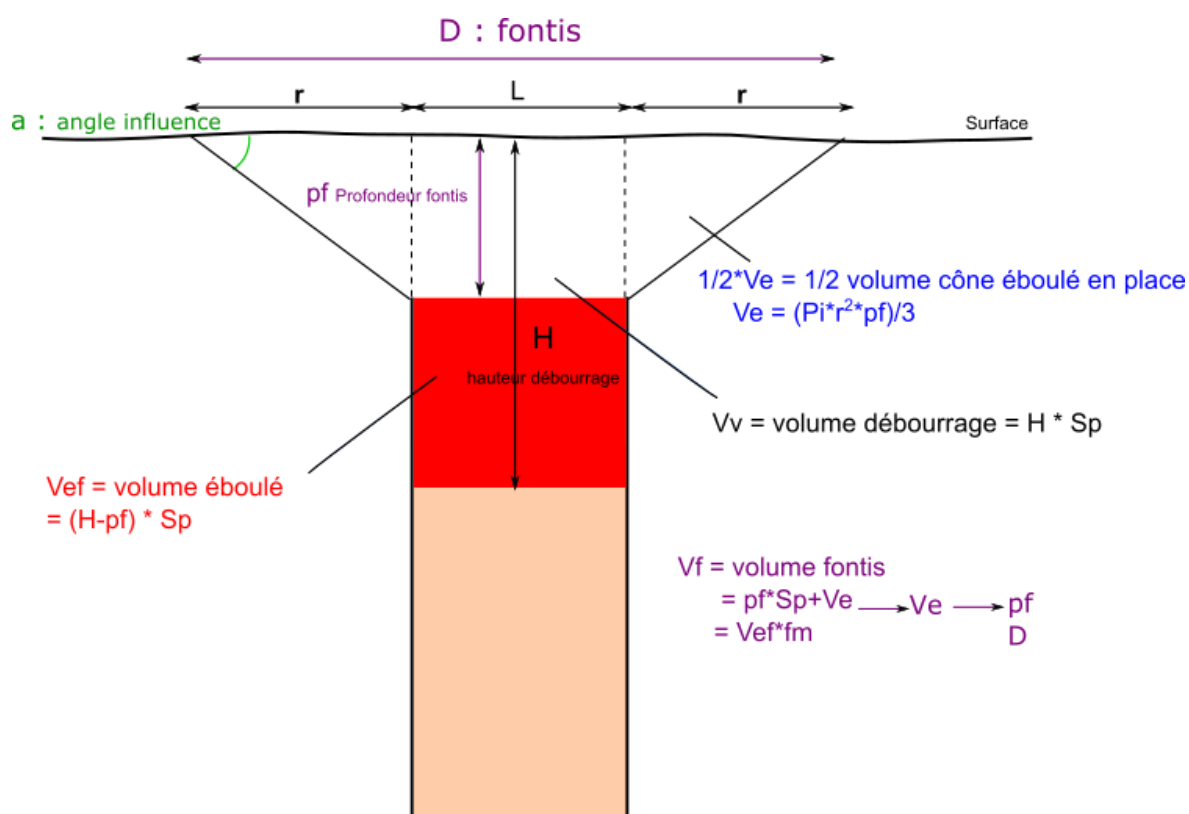
Figure 40 : Schéma du débourrage d'un montage et de la formation d'un cône d'effondrement

Figure 41 : Schéma et formules de calculs du débouillage d'un montage et de la formation d'un cône d'effondrement

DEBOURRAGE Montage 2C2 (vide résiduel de 1,5m de hauteur)			
Grand côté du puits	L	3,00	m
Petit côté du puits	l	1,50	m
Surface puits	Sp	4,5	m ²
Foisonnement	fm	1,30	
Angle du cône d'éboulis	a	38	°
Hauteur débouillage	H	4,00	m
Volume débouillage	Vv	18,00	m ³
Hauteur couverture meuble	C	2,00	m
Rayon cône éboulé en place	r	2,56	m
Surface cône éboulé en place	Sc	20,59	m ²
Volume cône éboulé en place	Ve	13,72	m ³
Volume dépression en surface	Vd	13,88	m ³
Diamètre dépression	D	8,12	m
Surface dépression	Sd	51,78	m ²
Profondeur dépression	h	0,804	m
