COMMUNE DE SALON LA TOUR (19)

AVIS HYDROGEOLOGIQUE

Captages Duprat, Verdier et la Courie

(Décembre 2020)

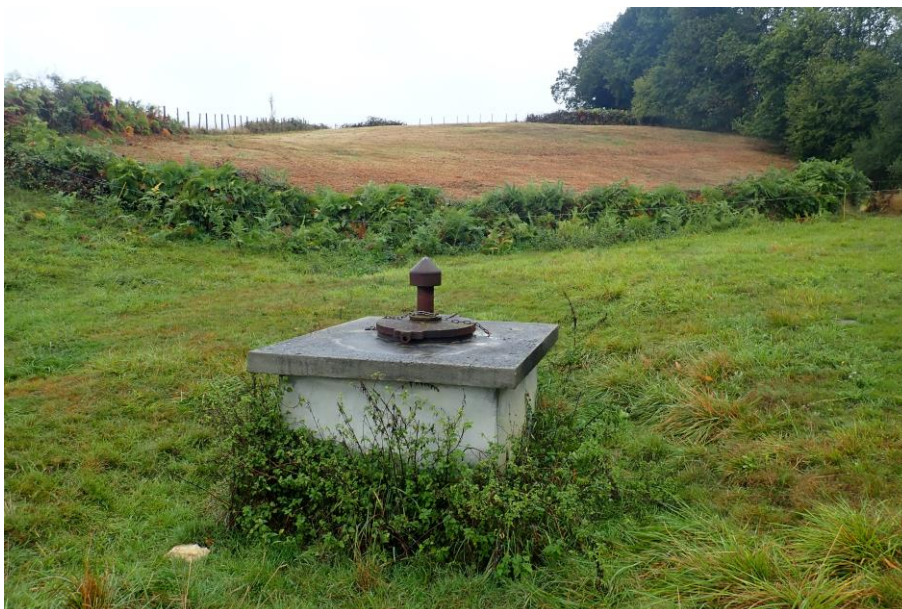
Le captage Duprat (22/09/20).

L'ouvrage est dans un état correct. Ses abords sont dégradés par le piétinement des animaux. La maçonnerie extérieure commence à se dégrader. A l'intérieur, l'agressivité de l'eau provoque un début de désagrégation du béton du bassin de réception.

Le captage serait constitué de deux drains mais leurs localisations précises ainsi que leurs profondeurs sont inconnues. Au vu de la topographie du site, il semble que les zones captées se trouvent dans la partie basse du PPI, au pied d'une rupture de pente bien marquée.

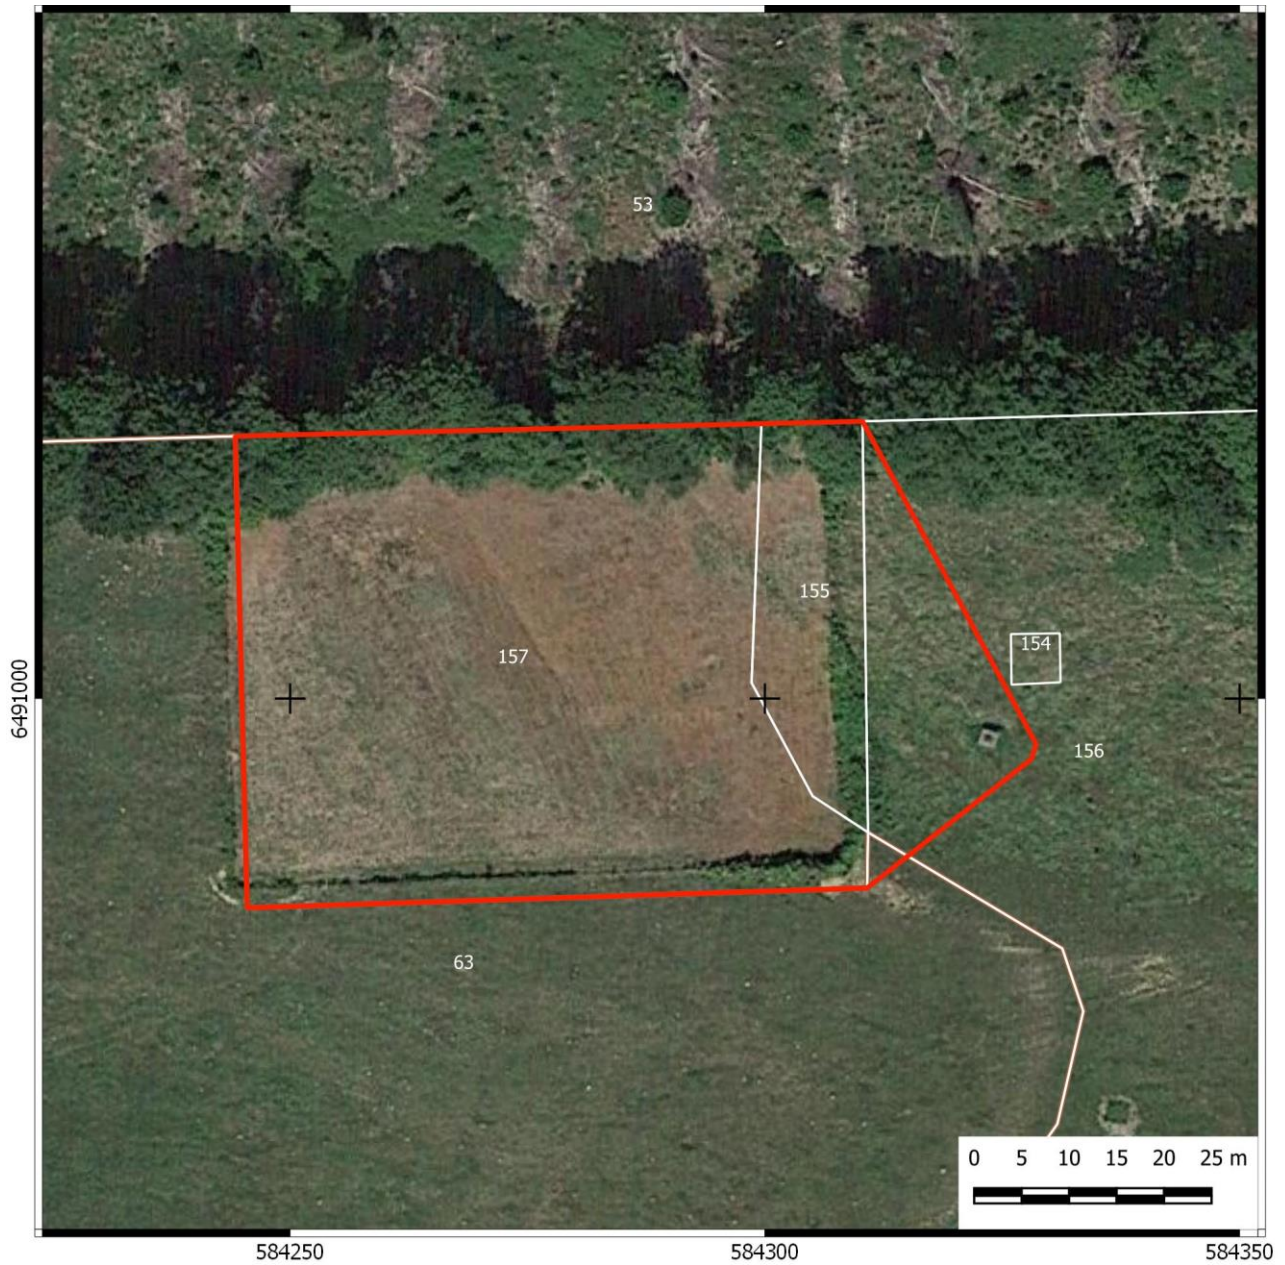
- en totalité les parcelles n° 155 et 157 section AP de la commune de Salon-la-Tour ;
- en partie la parcelle n° 156 section AP de la commune de Salon-la-Tour ;
- En partie la parcelle n° 63 section ZE de la commune de Salon-la-Tour.

Captage Duprat– Proposition de périmètre de protection immédiate.

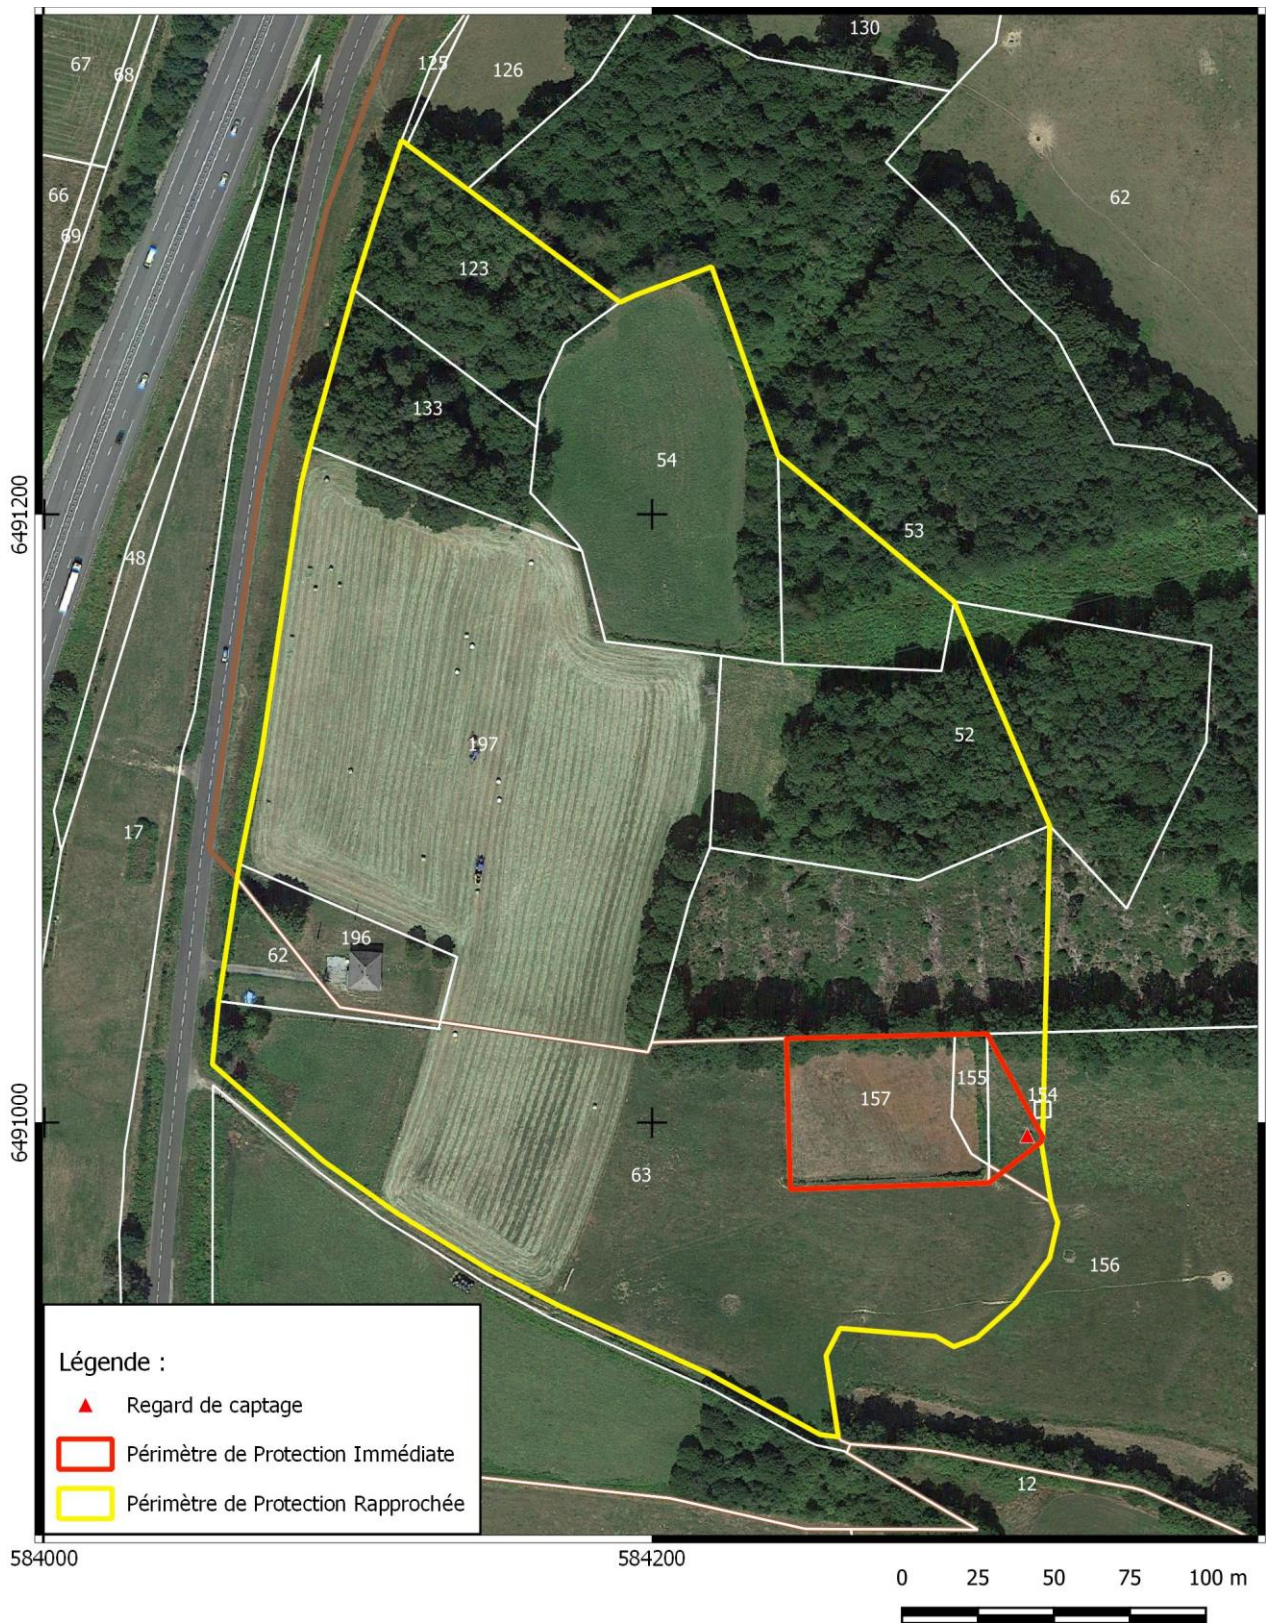
Captage Duprat – Proposition de périmètre de protection rapprochée.

A l'intérieur du périmètre, toutes les activités seront interdites sauf celles nécessaires à l'entretien des installations, au suivi du fonctionnement et aux aménagements visant à améliorer les conditions d'exploitation du captage. L'accès sera strictement réservé au personnel de visite, d'entretien et d'exploitation.

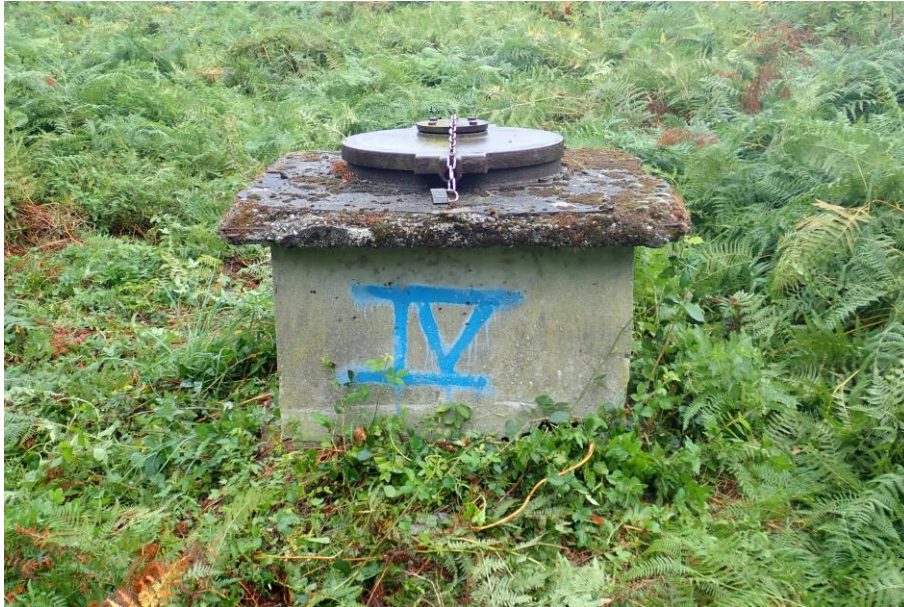
Le captage Verdier (22/09/20).

L'ensemble est en très mauvais état, pour les défauts visibles :

- le génie civil extérieur est dégradé ;
- il n'y a pas d'étanchéité au niveau des joints des buses ;
- l'ouvrage n'est pas ventilé, ce qui ne permet pas d'intervenir à l'intérieur ;
- le tampon de visite est cassé ;
- il n'y a pas de crépine sur le départ ;
- la clôture du P.P.I. n'est que partielle (absente du côté ouest), ailleurs elle est en très mauvais état (vestiges de piquets, portail cassé, bordures envahies par la végétation)

Compte tenu de l'état de dégradation des installations nous préconisons la reprise totale de l'ouvrage :

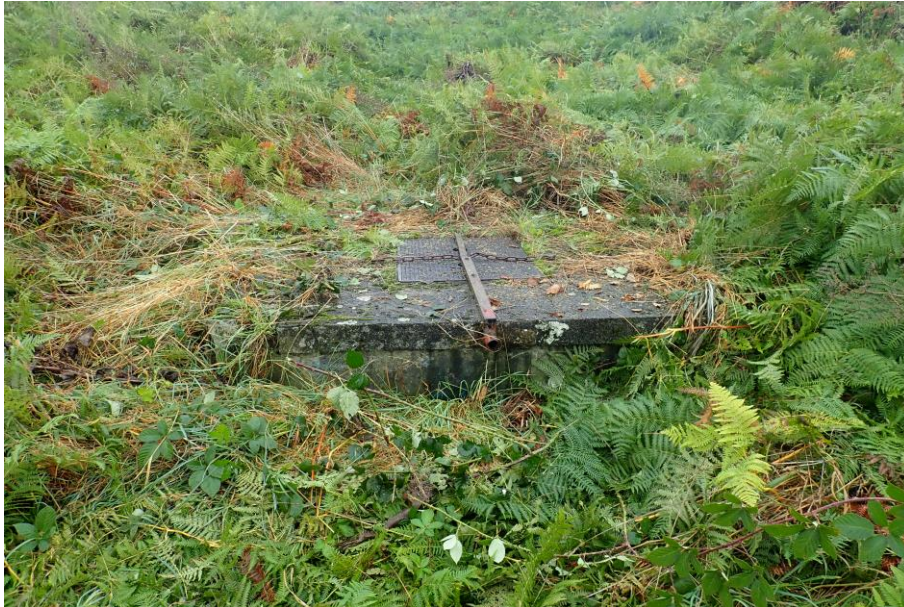
Le captage la Courie (22/09/20).

- l'ouvrage n'est pas ventilé ;
- l'enduit intérieur est dégradé ;
- la chambre de visite est sale et humide ;
- la dalle de couverture est dégradée.

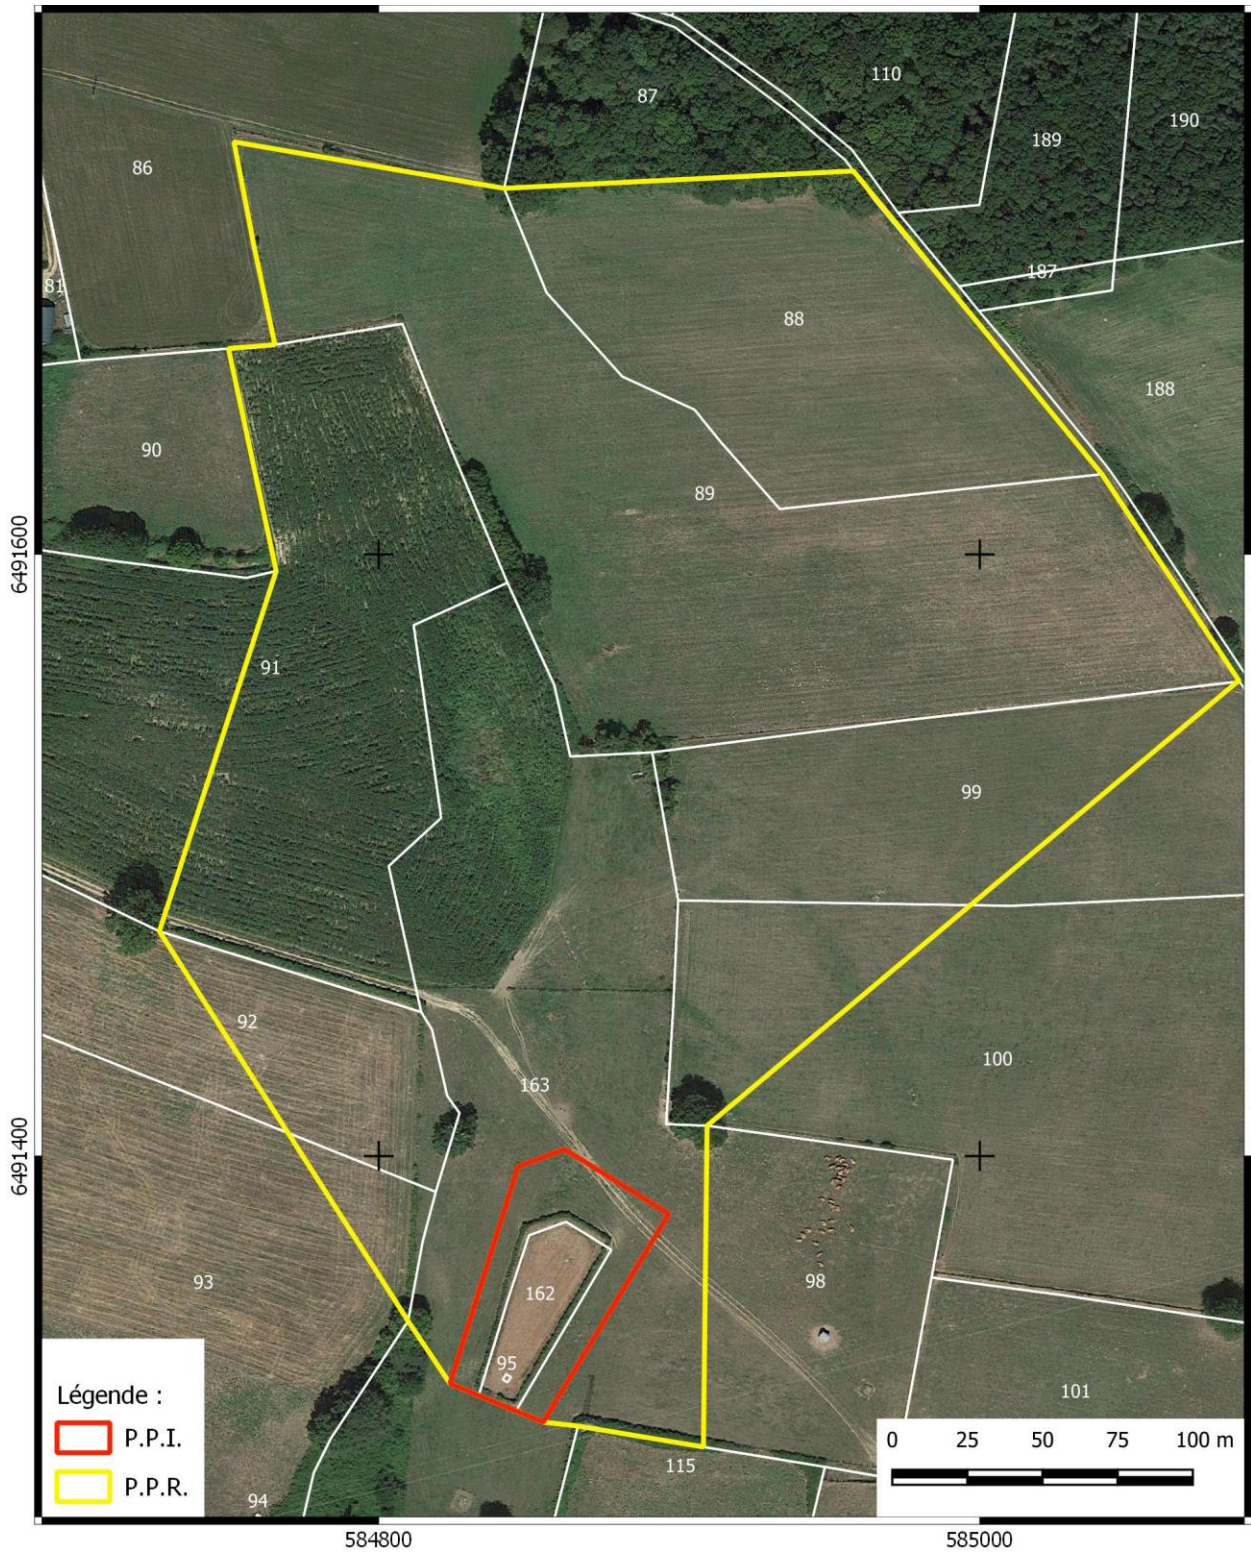
La mauvaise situation sanitaire de l'environnement du captage, la qualité dégradée de l'eau de la nappe nous conduisent à proposer une extension de P.P.R. défini en 2000/2002.

Captage la Courie – Propositions de périmètres de protection.
