Projet d'une unité de torréfaction et pelletisation de plaquettes forestières sur le site de la « Zone Bois de Bugeat – Viam » (19)

Demande d'autorisation d'exploiter au titre des articles L 512-1 et suivants du code de l'environnement

PIECE D ETUDE DE DANGERS

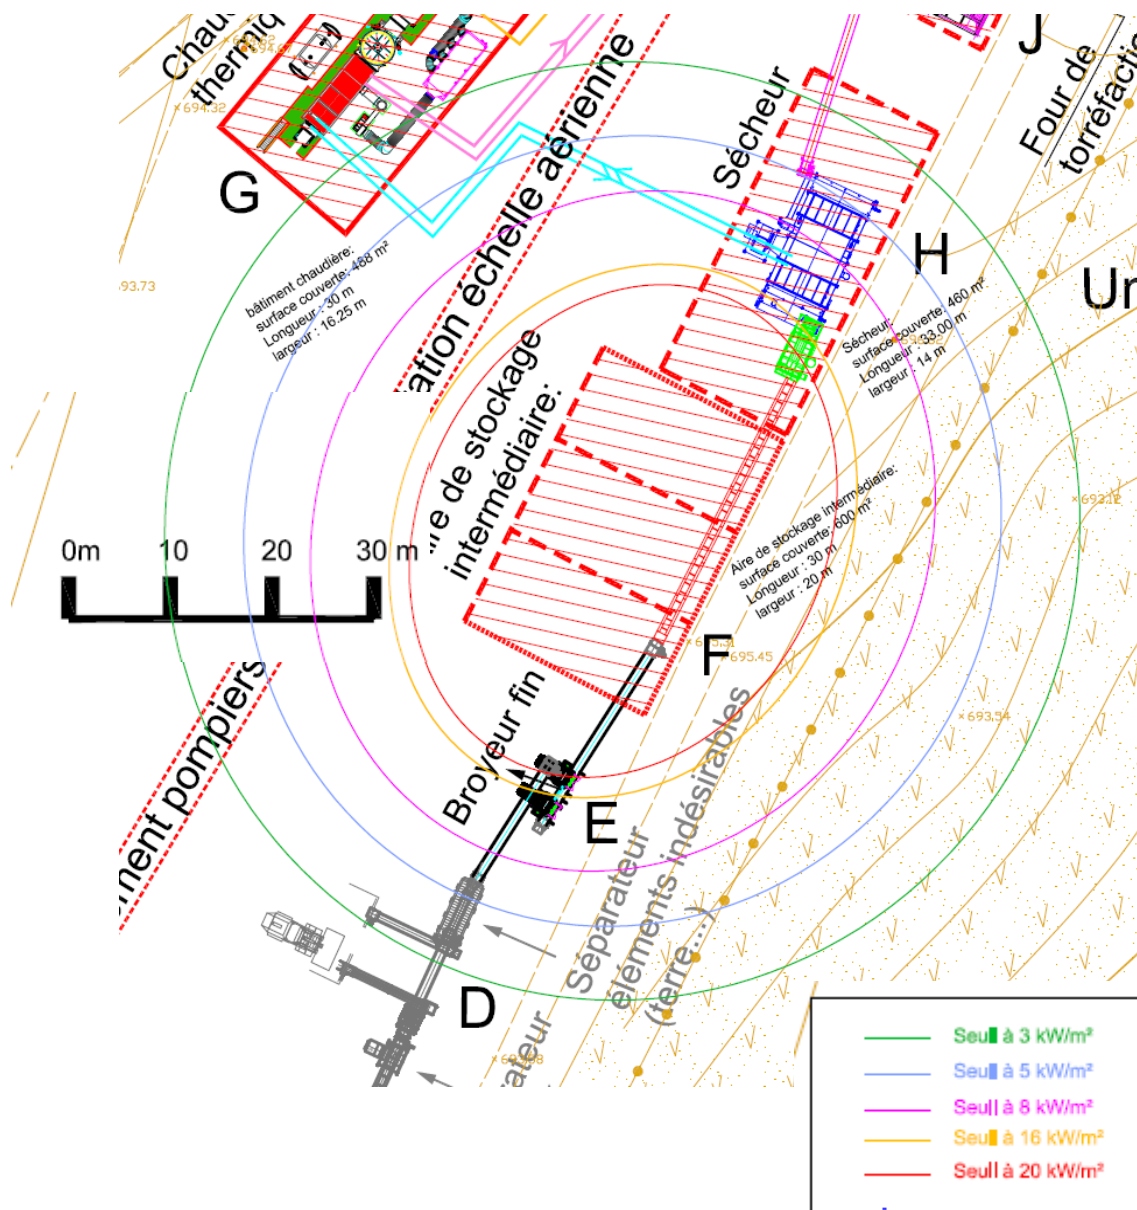
Les zones d'effets significatifs, létaux et létaux + effets dominos **ne débordent pas de la limite de propriété** de l'installation (voir carte ci-dessous). Aucun enjeu humain n'est en cause car la bordure du site industriel est inhabitée et occupée par des espaces de bois et zone humide.

Figure 6 : Cartographie des limites d'effets des flux thermiques – Scénario 1 : incendie dans le stock de microchips

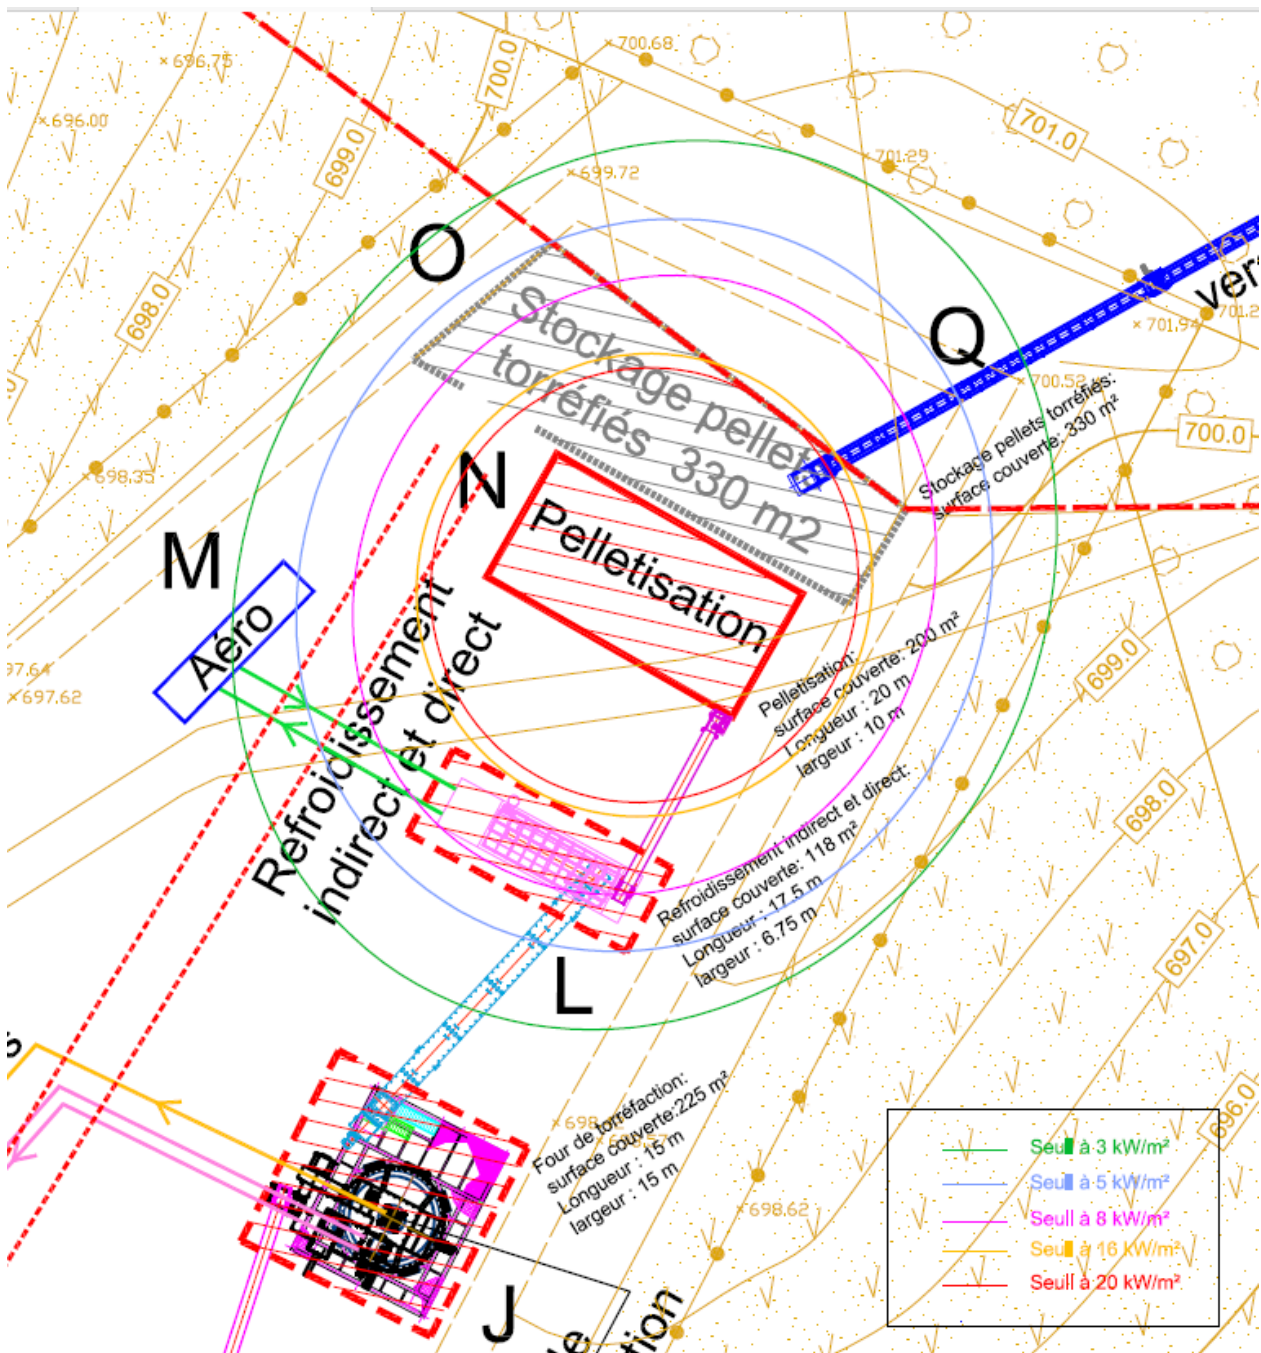
NB : L'incendie dans les presses à pellets produit des flux thermiques de 8 kW/m² susceptibles d'atteindre le stock de pellets torréfiés, et théoriquement d'entraîner un effet domino sur cet équipement. Toutefois, la durée très courte de l'incendie dans les presses: **moins de 2 minutes**, amène à considérer qu'il n'y a pas d'effet dominos à craindre.

Figure 8 : Cartographie des limites d'effets des flux thermiques – Scénario 3: incendie dans les presses à pellets

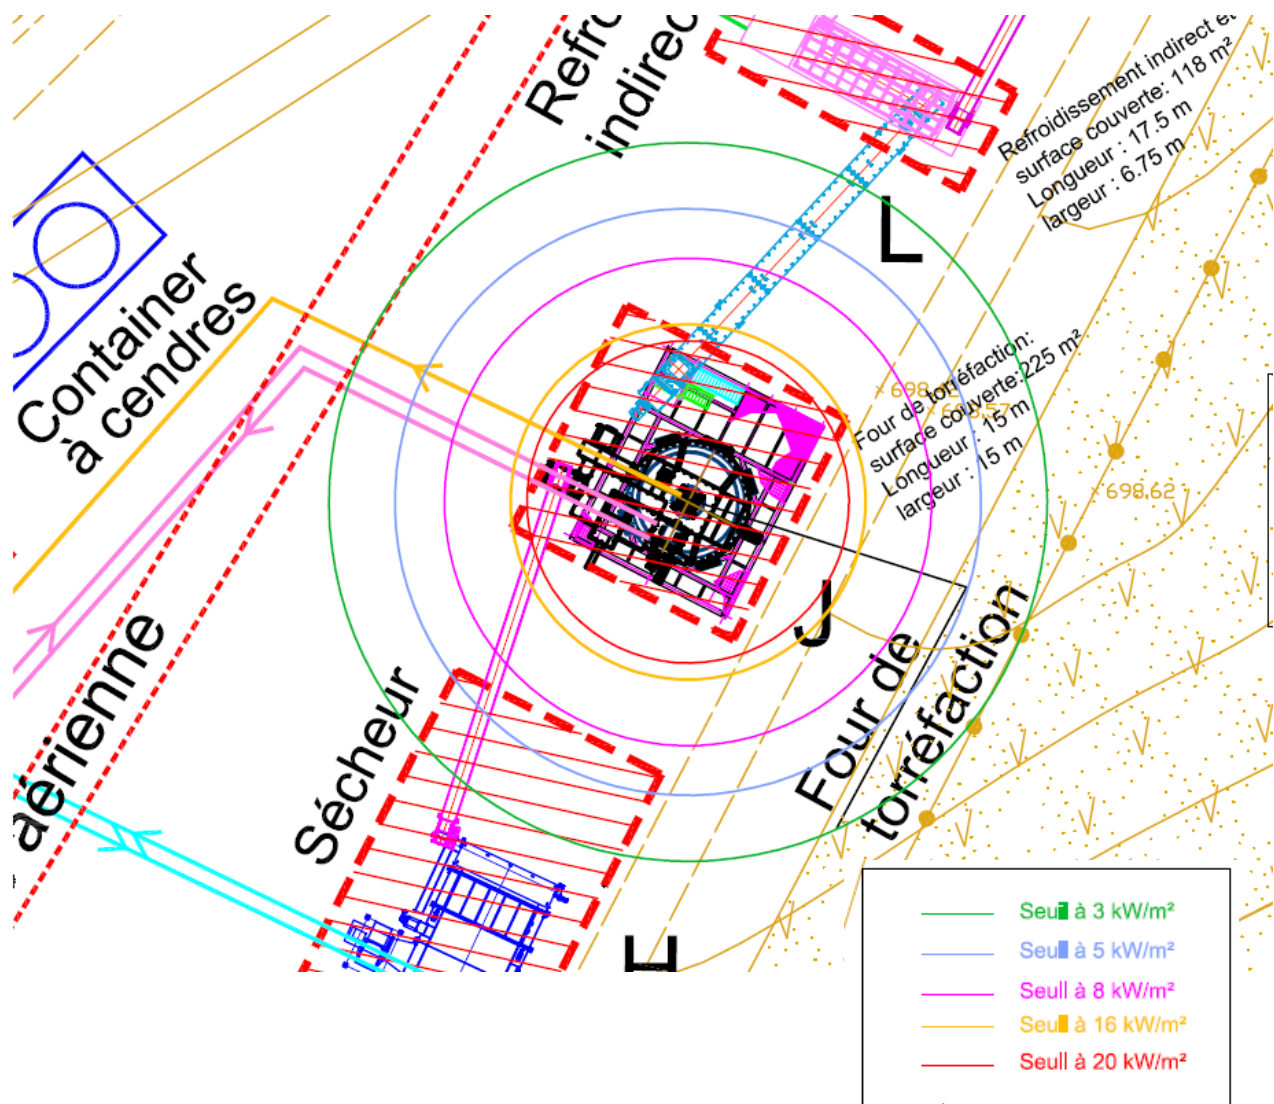
La zone d'effets significatifs **ne déborde pas de la limite de propriété** de l'installation (voir carte page suivante). Toutefois, aucun enjeu humain n'est en cause car la bordure du site industriel est inhabitée et occupée par des espaces de bois et zone humide.

Figure 11 : Cartographie des limites d'effets des flux thermiques – Scénario 5 bis : incendie d'huile dans le bac de rétention du four de torréfaction et des produits bois présents dans le four de torréfaction
