Amélioration de la sécurité aux passages à niveau

Adaptation de l'infrastructure et de la signalisation routière

Circulation
Sécurité
Équipement
Exploitation
128

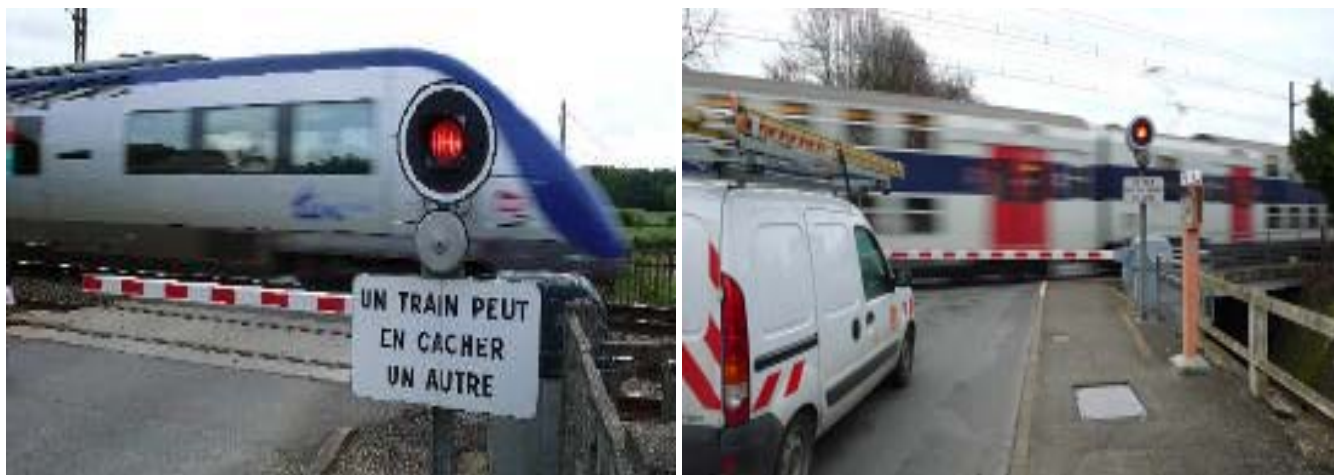
Illustration 1 : signalisation automatique lumineuse et sonore

La présente note d'information qui porte sur l'amélioration de l'infrastructure et de la signalisation routière aux abords des passages à niveau (PN) concerne les PN ouverts à la circulation publique, dotés d'une signalisation automatique lumineuse et sonore [Illustration 1] [1]. Néanmoins, certaines améliorations proposées sont également applicables aux autres PN.

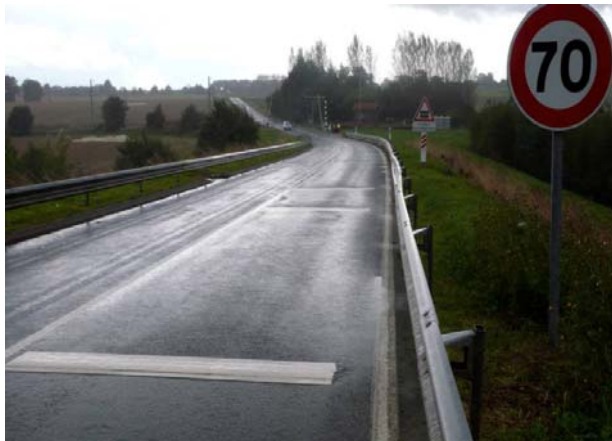
Illustration 2 : installation de bandes rugueuses

- mettre en œuvre des dispositifs ralentisseurs préconisés dans les différents guides techniques adaptés à la localisation du PN et à l'objectif de vitesse à atteindre. Parmi les solutions envisageables pour les PN de rase campagne, les bandes rugueuses [5] constituent une solution efficace pour un coût raisonnable [Illustration 2]. Pour ceux implantés en milieu urbain, d'autres possibilités tels que les coussins ou les plateaux peuvent être envisagées ;

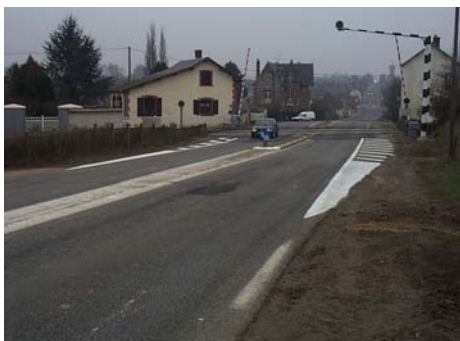
Illustration 3 : marquage de rive

- adapter la vitesse réglementaire en fonction des difficultés réelles de franchissement du PN. Il faut signaler que l'efficacité d'une mesure réglementaire repose principalement sur l'adéquation de cette vitesse à l'environnement rencontré par les usagers. Pour être respectée, la limitation de vitesse doit avant tout être crédible ;
- proposer la mise en place d'une alerte par panneau à message variable (PMV) ou par feu de balisage de type R1 (cf. § manque de perception de la fermeture du PN) ou un contrôle automatisé vitesses aux abords du PN ;
- réduire les voies de circulation par des îlots bordurés ou peints en axe et des bordures ou marquages de rive (prendre en compte les 2 roues) [Illustration 3 et 4].

Pour interdire les dépôts latéraux et le passage en chicane, il faut physiquement contraindre les usagers sur leur voie de circulation par la mise en œuvre d'îlots bordurés sur une distance suffisamment longue⁴. De plus, ce type d'aménagement présente l'avantage supplémentaire de renforcer la visibilité du PN. Les guides techniques proposent différentes solutions de mise en œuvre [6, 7 et 8]. Enfin, la mise en place d'îlots bordurés modifie le profil en travers dans la zone du PN qui conduit à un effet réducteur des vitesses [Illustrations 3 et 4].

- entre le panneau de danger A7 et le feu de signal d'arrêt R24, mettre en place des lignes de rive et un marquage axial [Illustration 3].

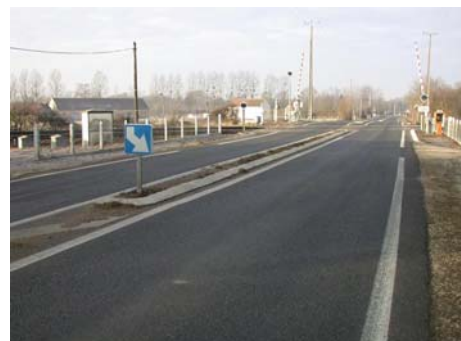
Illustration 4 : îlot central borduré

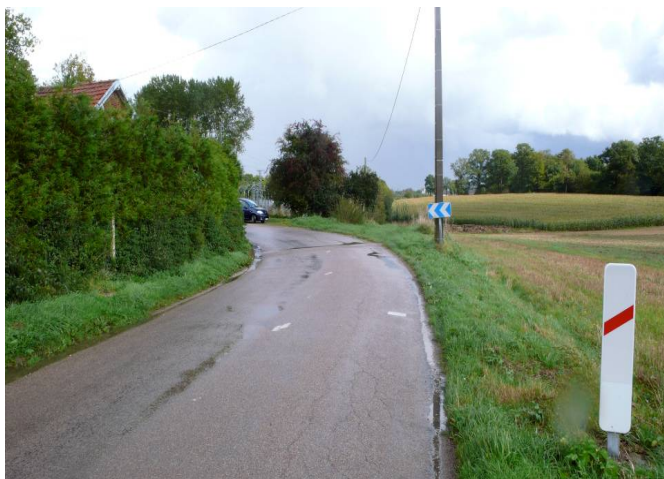
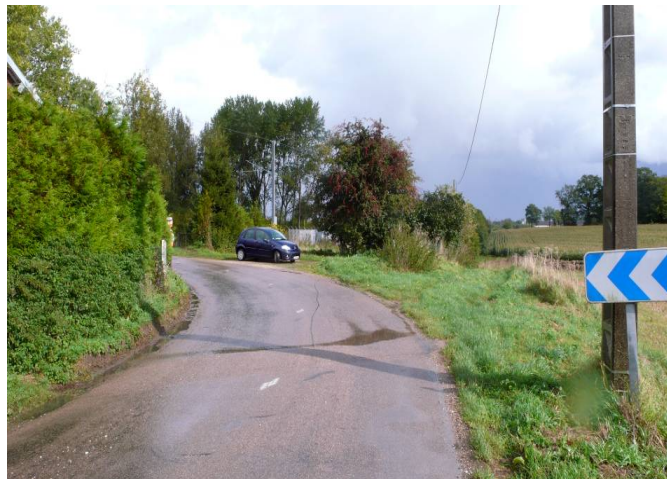
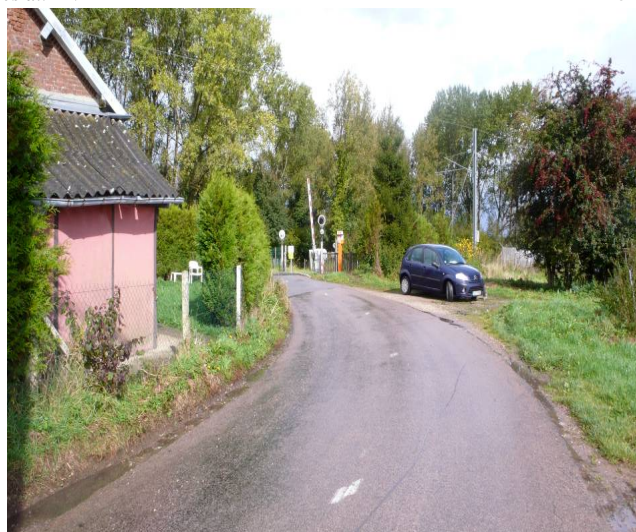
A 50 mètres du PN

A 25 mètres du PN

A 20 mètres du PN

Illustration 5 : PN à faible visibilité à cause de la végétation (photos d'un même PN)

- un autre aménagement présent dans la zone du PN ou des éléments masquant (végétation, publicité, arrêts de bus, mobilier urbain, stationnement, ...)[Illustration 5] ;

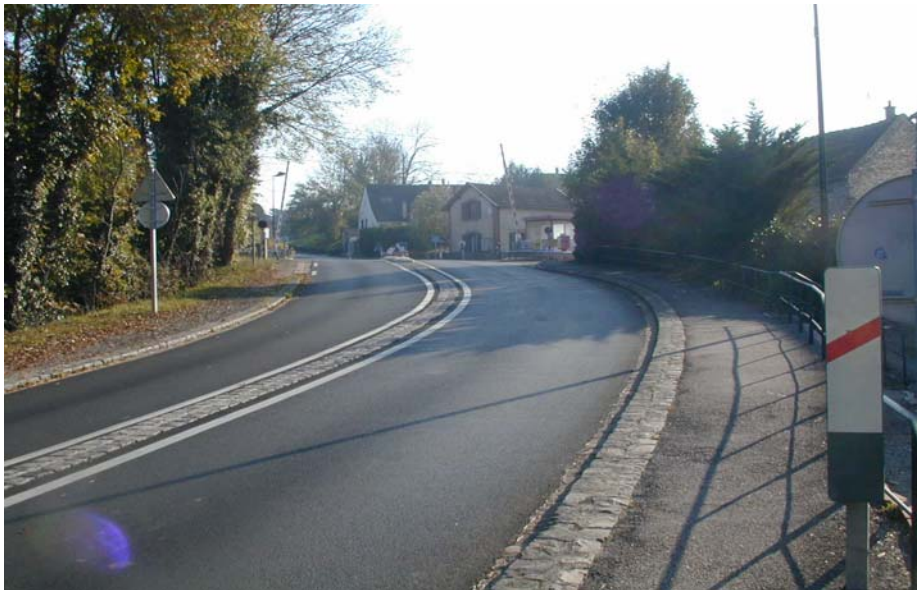
Illustration 6 : PN peu lisible en virage

- un PN situé après un sommet de côte ou après un virage [Illustration 6] ;
- une signalisation verticale avancée insuffisante, confuse ou surabondante ;
- un profil en travers inadapté au PN (trop large, trop étroit, déficit de signalisation horizontale) ;
- une signalisation de position et des équipements du PN peu perceptibles.

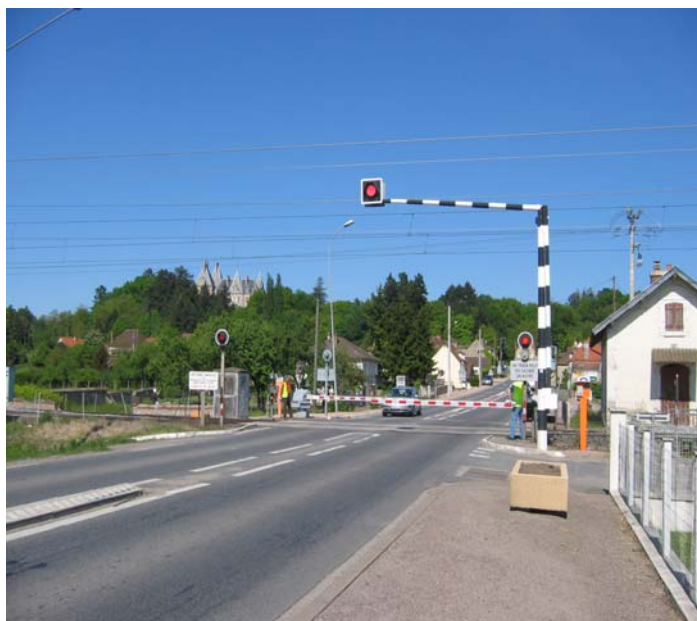
Illustration 7 : installation d'un feu R24 de 300mm en potence

- améliorer la visibilité de tous les signaux lumineux du PN (nombre, hauteur, orientation, casquettes de feux) en situation normale (de jour) et dégradée (de nuit, par soleil rasant) ;
- remplacer les feux à lampes par des feux à diodes [Illustration 8] ;
- mettre en place des feux sur potences de diamètre 300 mm [10] (ou augmenter la taille des feux à 300 mm sur les potences déjà existantes) [Illustration 7].

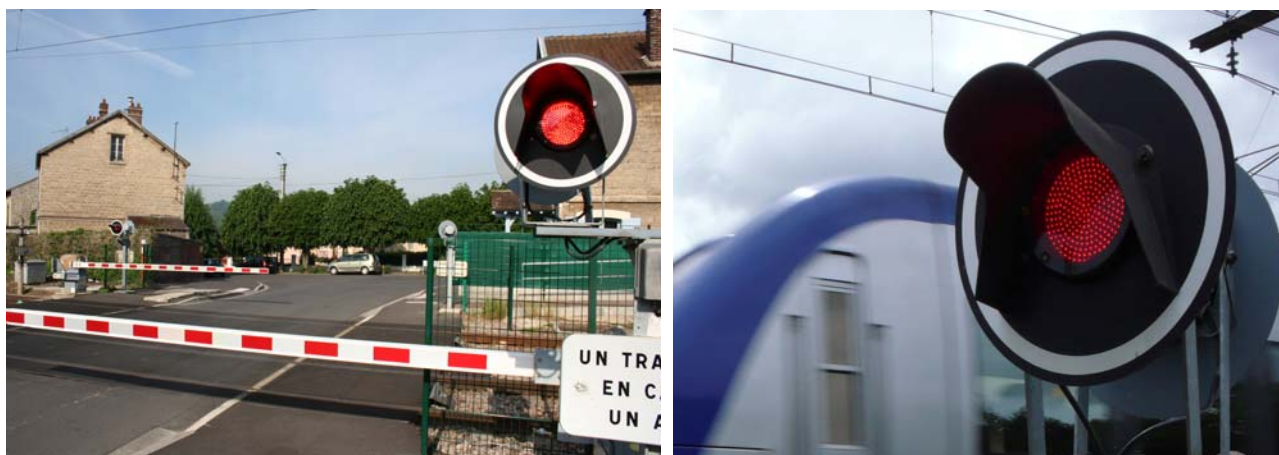
Illustration 8 : feu à diodes et casquette de feu

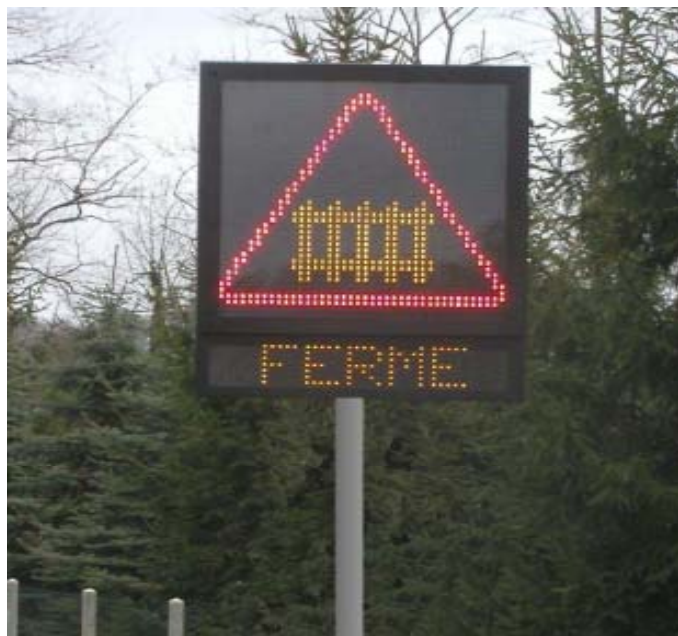
Illustration 9 : PMV asservi à la fermeture du PN

- augmenter la gamme du panneau A7 en signalisation avancée à 150m du PN. Une expérimentation récente a montré que ce panneau constitue un élément essentiel dans la perception du PN. Un passage en grande gamme permet de renforcer le PN comme objet routier particulier ;
- renforcer le panneau A7 par un feu de balisage de type R1 asservi à la fermeture du PN ;
- ajouter un Panneau à Message Variable (PMV) asservi à la fermeture du PN dont l'implantation est à adapter à la configuration d'approche du PN (en général 300 m avant le PN sauf cas particuliers comme virages). La présence du panneau A7 ou A8 est toujours obligatoire à 150 m. Des mesures de vitesse ont montré une meilleure adaptation des vitesses d'approche du PN avec ce type d'équipement [10][Illustration 9].

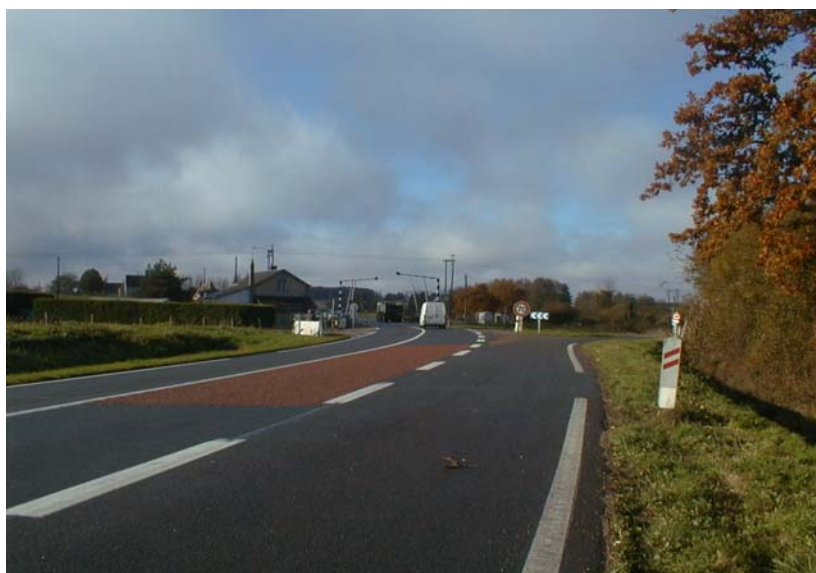
Illustration 11 : exemple de revêtement haute adhérence (en rouge)

- pour les PN encadrés par des courbes de faible rayon, dans la mesure du possible procéder à une modification du tracé pour d'une part limiter les contraintes dynamiques supportées par les usagers et, d'autre part, favoriser la perception du PN. De même, une attention particulière doit être portée au niveau de l'adhérence à offrir aux usagers aux abords du PN (amélioration de l'évacuation des eaux) ;
- pour les profils en long difficile, modifier, dans la mesure du possible, le profil routier et/ou ferroviaire ;
- poser un revêtement à haute adhérence dans les zones de freinage [Illustration 11].

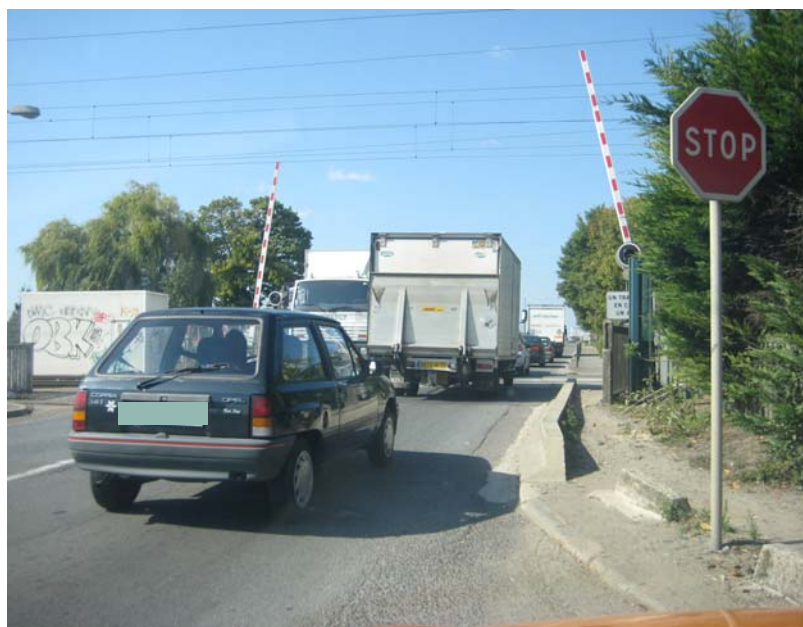
Illustration 12 : remontées de files sur le PN (tourne à gauche après le PN)

- intersection de type carrefour à feux, priorité à droite, ou giratoire dans la zone d'influence du PN ;
- tourne à gauche après le PN [Illustration 12] ;
